**KULTŪROS PAVELDO OBJEKTO BŪKLĖS PATIKRINIMO AKTAS**

1. Pavadinimas Vilniaus evangelikų liuteronų bažnyčios ir namų komplekso rytų namas
2. Kultūros vertybių registro unikalus kodas 1082
3. Adresas Vokiečių g. 20
4. Valdytojas \_\_\_\_\_  
(vardas, pavardė, gyv. vieta, tel. numeris/juridinio asmens pavadinimas, teisinė forma, buveinė, kodas, tel. numeris)
5. Paskelbtas ar nepaskelbtas saugomu kultūros paveldo objektu valstybės saugomas
6. Ankstesnio būklės patikrinimo data ir akto numeris \_\_\_\_\_

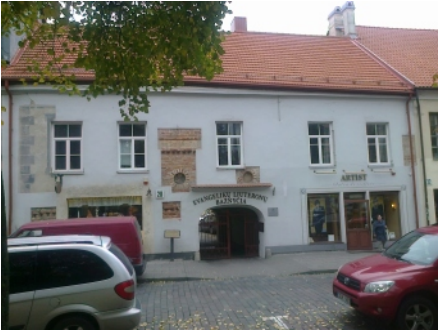
F1

- 8. Kultūros paveldo objekto būklės apibūdinimas** Pastatas yra dviejų aukštų, fasadai tinkuoti. Pagrindinis fasadas orientuotas į Vokiečių gatvę(F01). Pirmame aukšte yra komercinės paskirties patalpos(F02-03). Langai vitrininiai. Antrame aukšte langai pakeisti. Pravažiavimas į kiemą(F04) su metalinėmis varčiomis(F16). Pravažiavimo danga betoninės trinkelės(F05), perdanga cilindrinis skliautas(F06-07). Gatvės korpuso kiemo fasade antrame aukšte esantis balkonas įstiklintas(F08), stoge įrengti plokštuminiai stoglangiai, kaminas apskardintas(F13). Kiemo fasade visi langai pakeisti(F09-11). Kieme esančio korpuse stoge įrengti plokštuminiai ir tūrinis stoglangiai(F12). Pastato danga keraminės čerpės(F12-13). Kiemo danga betoninės trinkelės(F14). Lietaus vanduo nuo stogų nuvestas į lietaus kanalizaciją(F15).
