KULTŪROS PAVELDO OBJEKTO BŪKLĖS PATIKRINIMO AKTAS

2012-10 Nr. _____
(data)

1. Pavadinimas pietu vakarų pastatas
2. Kultūros vertybių registro unikalus kodas 26989
3. Adresas Vokiečių g. 24
4. Valdytojas _____
(vardas, pavardė, gyv. vieta, tel. numeris/juridinio asmens pavadinimas, teisinė forma, buveinė, kodas, tel. numeris)
5. Paskelbtas ar nepaskelbtas saugomu kultūros paveldo objektu valstybės saugomas
6. Ankstesnio būklės patikrinimo data ir akto numeris _____

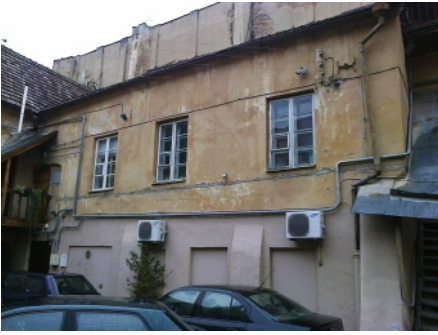
F1

8. Kultūros paveldo objekto būklės apibūdinimas Pastatas yra dviejų aukštų, stovi kvartalo viduje. Pastato fasadai yra tinkuoti, dažai išblukę(F01-02). Pietrytiniame fasade pirmame aukšte langų angos užmūrytos, fasadas naujai nutinkuotas pirmo aukšto lygyje(F01). Antrame aukšte langai nekeisti. Šiaurės rytų fasade antrame aukšte langai nekeisti, pirmame aukšte pakeistas vienas langas. Šiaurinėje fasado dalyje yra siauras praėjimas į kitą kiemą(F04). Virš praėjimo yra mediniai atviri laiptai į antrą aukštą(F03). Praėjimo danga betoninė(F05), perdanga cilindrinis skliautas(F06). Pastato pietvakariu fasade pirmo aukšto lygyje tinkas nutrupėjęs(F07-09). Antro aukšto lygyje dažai išblukę(F07). Pietinėje fasado dalyje yra naujai suremontuotas medinis priestatas pirmame aukšte su laiptais į antrą aukštą(F09-10). Langai antrame aukšte nekeisti. Stogo danga keraminės čerpės. Kiemų dangos gruntas(F12-13). Lietaus vanduo nuvestas į lietaus kanalizaciją(F14-16).
