Vilniaus senamiesčio atnaujinimo agentūra
(dokumento sudarytojo pavadinimas)

KULTŪROS PAVELDO OBJEKTO BŪKLĖS PATIKRINIMO AKTAS

2012-10 Nr. _____
(data)

1. Pavadinimas šiaurės rytų pastatas
2. Kultūros vertybių registro unikalus kodas 26988
3. Adresas Vokiečių g. 24
4. Valdytojas _____
(vardas, pavardė, gyv. vieta, tel. numeris/juridinio asmens pavadinimas, teisinė forma, buveinė, kodas, tel. numeris)
5. Paskelbtas ar nepaskelbtas saugomu kultūros paveldo objektu valstybės saugomas
6. Ankstesnio būklės patikrinimo data ir akto numeris _____

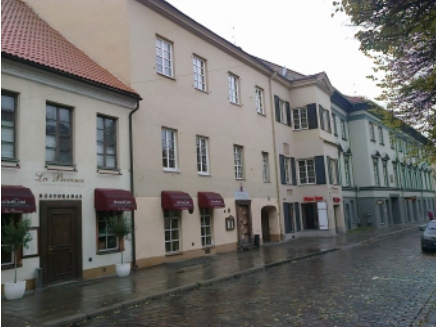
F1

8. Kultūros paveldo objekto būklės apibūdinimas Pastatas yra trijų aukštų, fasadai tinkuoti(F01-02). Pirmame aukšte yra komercinės paskirties patalpos, langai pakeisti(F03). Antrame ir trečiame aukštuose langai pakeisti(F04). Pravažiavimas į kiemą(F05) yra su metalinėmis varčiomis(F06). Pravažiavimo danga betonas(F07), perdanga cilindrinis skliautas(F08). Gatvės korpuso kiemo fasadas tinkuotas, dažai išblukę(F09-11), langai pakeisti. Ant stogo įrengti tūriniai stoglangiai. Kiemo šiaurės vakarų fligelis yra trijų aukštų, fasadas tinkuotas, dažai išblukę(F12-13). Pirmame aukšte įrengti plastikiniai langai(F15), cokolis aptrupėjęs. Trečiame aukšte yra balkonas su mediniais turėklais(F13). Asnt stogo įrengti tūriniai stoglangiai. Stogo danga keraminės čerpės. Kiemo danga betoninės plytelės(F16). Lietaus vanduo nuvestas į lietaus kanalizaciją(F17)
