KULTŪROS PAVELDO OBJEKTO BŪKLĖS PATIKRINIMO AKTAS

1. Pavadinimas Chemijos kolegijos rūmai
2. Kultūros vertybių registro unikalus kodas 763
3. Adresas Volano g. 2/Šv. Mykolo g. 7
4. Valdytojas _____
(vardas, pavardė, gyv. vieta, tel. numeris/juridinio asmens pavadinimas, teisinė forma, buveinė, kodas, tel. numeris)
5. Paskelbtas ar nepaskelbtas saugomu kultūros paveldo objektu valstybės saugomas
6. Ankstesnio būklės patikrinimo data ir akto numeris _____

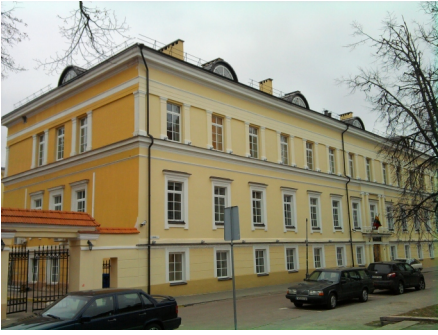
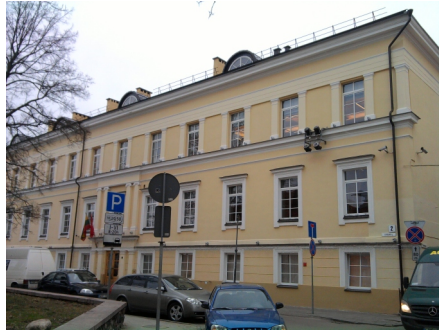
8. Kultūros paveldo objekto būklės apibūdinimas Pastatas yra trijų aukštų(F01-02). Pastate įsikūrusi LR Švietimo ministerija. Pagrindiniu fasadu pastatas orientuotas į Volano gatvę. Pastato fasadai sutvarkyti, langai pakeisti (plastikiniai)(F03). Fasade, orientuotame į Šv. Mykolo gatvę, pirmo aukšto langai su išorinėmis metalinėmis grotomis(F04). Ant stogo yra pusapvaliai tūriniai stoglangiai(F05). Kaminai tinkuoti, sutvarkyti. Lietaus vanduo nuo stogo nuvestas ant šaligatvio dangos(F06). Kai kurie lietvamzdžiai aptverti apsauginėmis grotelėmis(F07).
