KULTŪROS PAVELDO OBJEKTO BŪKLĖS PATIKRINIMO AKTAS

1. Pavadinimas Pastatas
2. Kultūros vertybių registro unikalus kodas 16542
3. Adresas Žygimantų g. 1/T. Vrublevskio g.
4. Valdytojas _____
(vardas, pavardė, gyv. vieta, tel. numeris/juridinio asmens pavadinimas, teisinė forma, buveinė, kodas, tel. numeris)
5. Paskelbtas ar nepaskelbtas saugomu kultūros paveldo objektu valstybės saugomas
6. Ankstesnio būklės patikrinimo data ir akto numeris _____

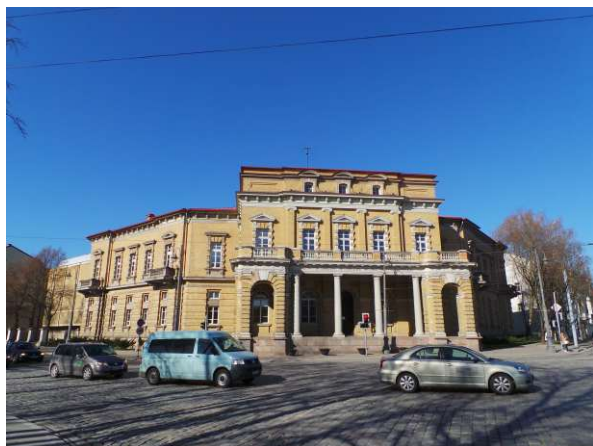
F1

8. Kultūros paveldo objekto būklės apibūdinimas Pastatas susideda iš dviejų aukštų trijų korpusų (centrinio F01 ir šiaurinio F03 bei pietinio F05). Fasadai netinkuoti, geltonų plytų (F01-08). Langai sutvarkyti. Gatvės fasaduose esantys balkonai apirę (F09-12). Karnizai vietomis ištrupėję (F14). Lietaus vanduo nuo stogo nuvestas į lietaus kanalizaciją (F15). Priegatvės fasadų pasodinti dekoratyviniai augalai (F16-17). Kiemo fasadai geltonų plytų, langai sutvarkyti (F18-22). Kieme įrengta veja, kurioje auga medžiai (F19). Lietaus vanduo nuvestas ant kiemo dangos (F23). Kiemo danga – betoninės plytelės (F24).
