KULTŪROS PAVELDO OBJEKTO BŪKLĖS PATIKRINIMO AKTAS

1. Pavadinimas Verkių dvaro sodybos sargo namas
2. Unikalus kodas Kultūros vertybių registre 24998
3. Nekilnojamojo kultūros paveldo vertinimo tarybos akto patvirtinimo data ir numeris (jei aktas patvirtintas) 2019-11-12 Nr. KPD-RM-1858/3
4. Adresas Žaliųjų Ežerų g. 41
5. Valdytojas _____
(vardas, pavardė, gyv. vieta, tel. numeris/juridinio asmens pavadinimas, teisinė forma, buveinė, kodas, tel. numeris)
6. Paskelbtas ar nepaskelbtas saugomu kultūros paveldo objektu paminklas
7. Ankstesnio būklės patikrinimo akto data ir numeris 1999-12-07

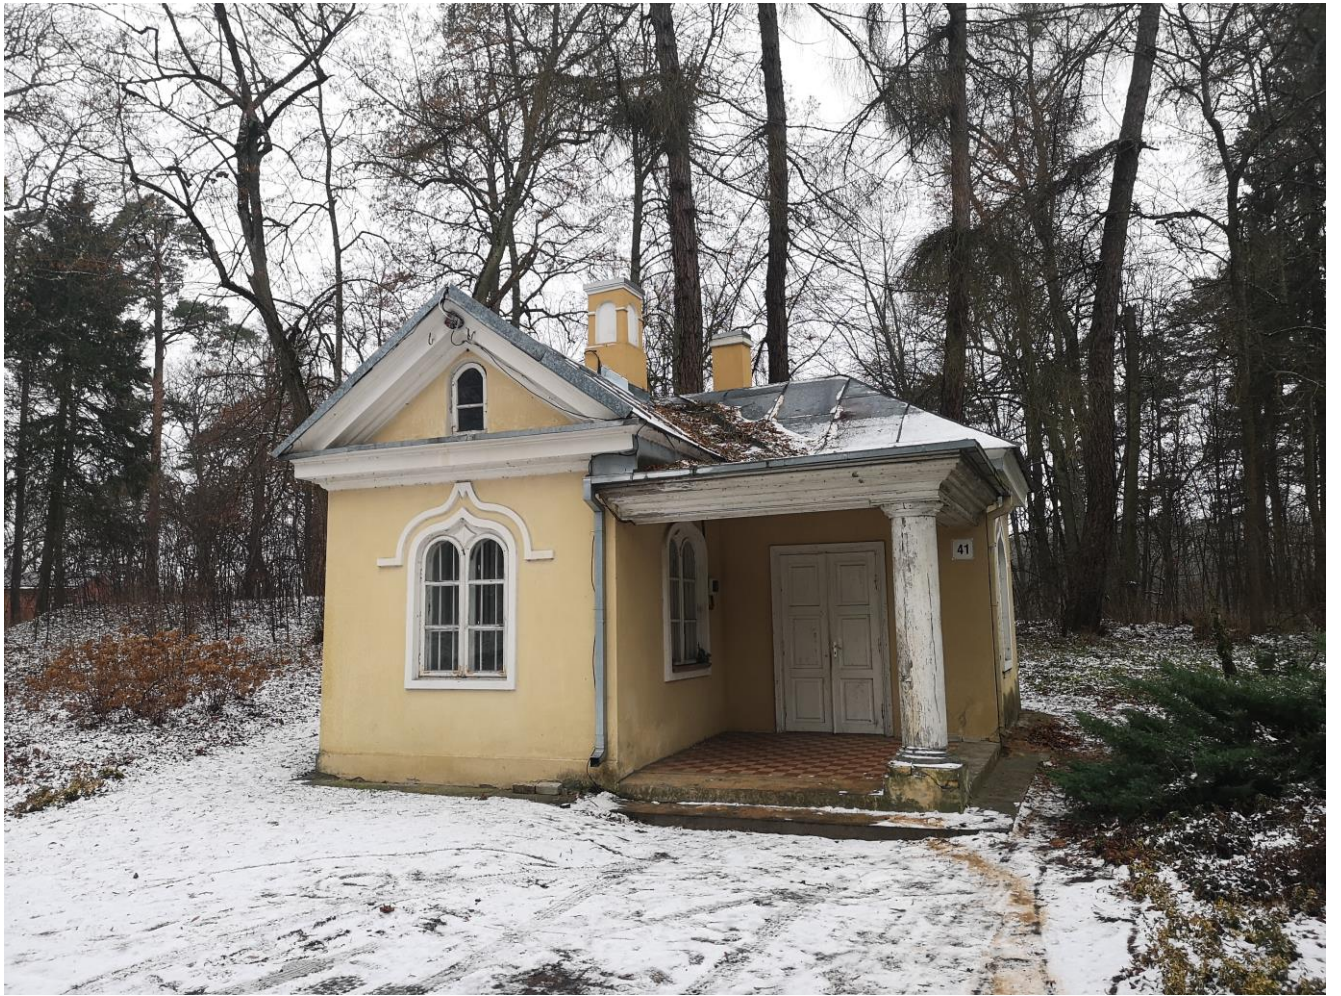
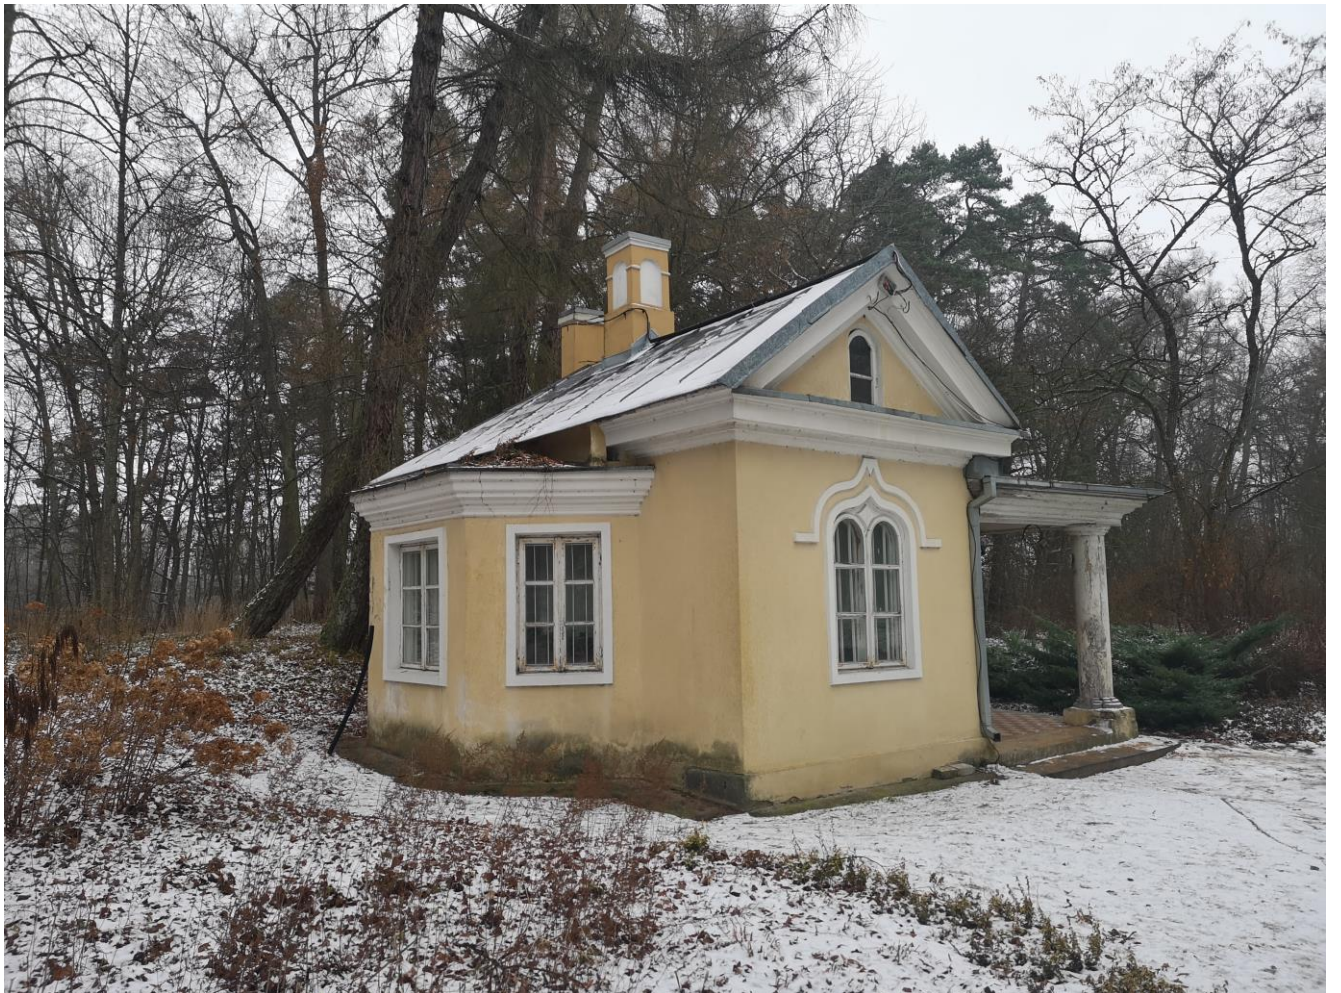
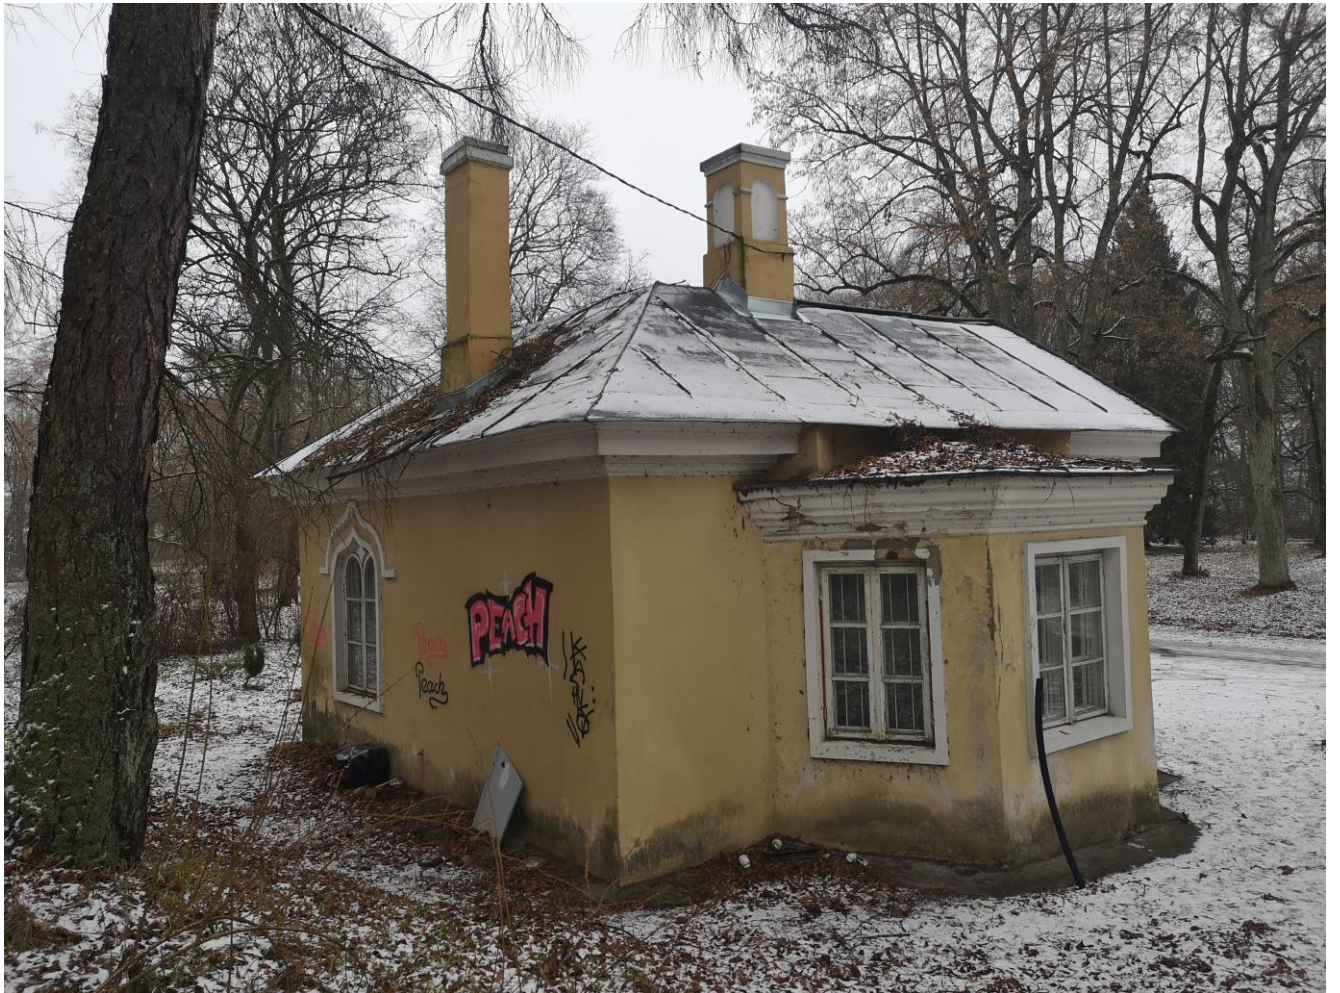
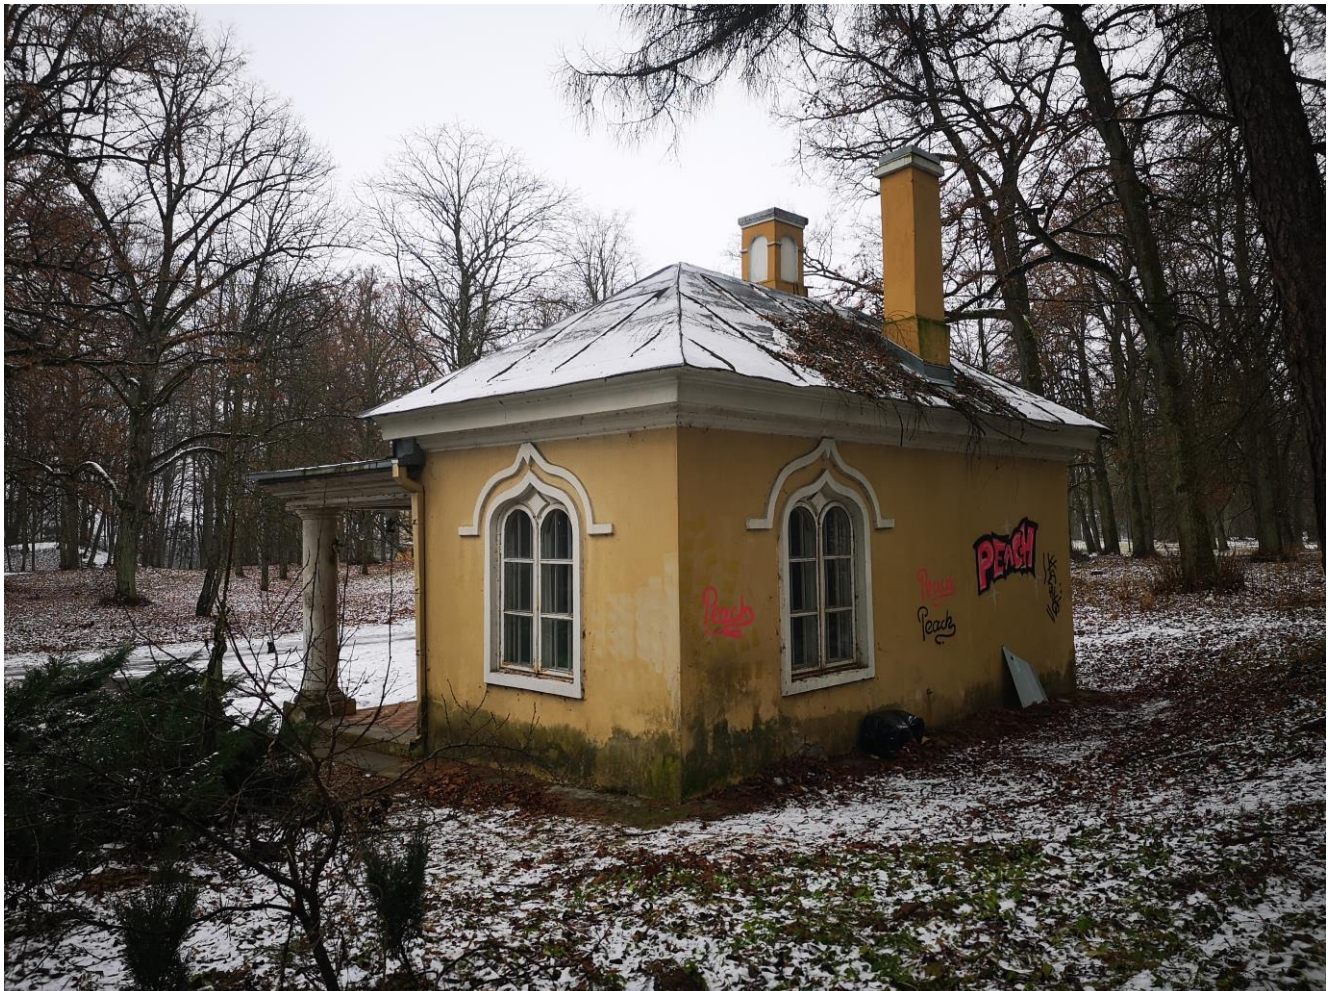
13. Fotofiksacija 2 lapai.

10. Išvados apie kultūros paveldo objekto fizinės būklės pokytį _____ objektas yra naudojamas, valdytojas vykdo priežiūros darbus. Valdytojui atkreipti dėmesį į pamatus ir cokolį. Kylanti drėgmė neigiamai veikia šias pastato dalis.
