KULTŪROS PAVELDO OBJEKTO BŪKLĖS PATIKRINIMO AKTAS

2016 – 04 Nr. _____

1. Pavadinimas Statinių komplekso namas
2. Kultūros vertybių registro unikalus kodas 30729
3. Adresas J. Basanavičiaus g. 36
4. Valdytojas _____
(vardas, pavardė, gyv. vieta, tel. numeris/juridinio asmens pavadinimas, teisinė forma, buveinė, kodas, tel. numeris)
5. Paskelbtas ar nepaskelbtas saugomu kultūros paveldo objektu valstybės saugomas
6. Ankstesnio būklės patikrinimo data ir akto numeris _____

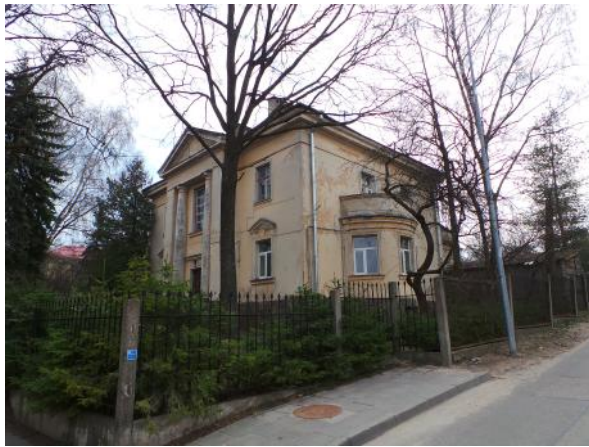
F1

8. Kultūros paveldo objekto būklės apibūdinimas Pastatas yra dviejų aukštų, stovi sklypo gilumoje, prie Šviesos gatvės(F01). Pastato fasadai tinkuoti(F02-07). Fasaduose pakeisti pirmo aukšto langai, antrame – nekeisti. Stoge įrengtas tūrinis stoglangis(F08). Stogo dangą asbestiniai lakštai. Lietaus vanduo nuo stogo nuvestas ant kiemo dangos(F10) ir į lietaus kanalizaciją(F11). Kieme betoninė tvorelė su baliasinomis(F12-13). Kieme įrengta veja(F14).
