KULTŪROS PAVELDO OBJEKTO BŪKLĖS PATIKRINIMO AKTAS

2015 – 04 Nr. _____

1. Pavadinimas Namas
2. Kultūros vertybių registro unikalus kodas 15891
3. Adresas Kauno g. 2/Šv. Stepono g. 21
4. Valdytojas _____
(vardas, pavardė, gyv. vieta, tel. numeris/juridinio asmens pavadinimas, teisinė forma, buveinė, kodas, tel. numeris)
5. Paskelbtas ar nepaskelbtas saugomu kultūros paveldo objektu valstybės saugomas
6. Ankstesnio būklės patikrinimo data ir akto numeris _____

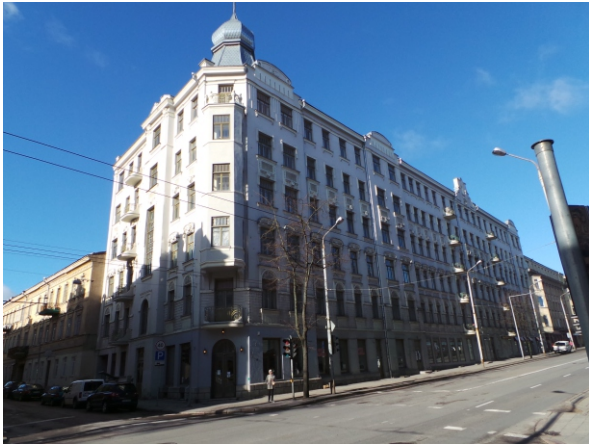
F1

8. Kultūros paveldo objekto būklės apibūdinimas Pastatas yra šešių aukštų, stovi Kauno ir Šv. Stepono gatvių kampe(F01). Gatvės fasaduose langai sutvarkyti, kai kurie pakeisti išlaikant skaidymo tipą ir spalvą(F02-06). Visi balkonai sutvarkyti. Fasaduose išlikusios senos medinės įėjimų į pastatą durys(F07). Iš Šv. Stepono gatvės yra įvažiavimas į vieną iš pastato kiemų(F08). Įvažiavimas yra su kaltinėmis varčiomis(F09-10). Įvažiavimas išklotas betoninėmis trinkelėmis(F11), perdanga plokščia betoninė(F12). Pravažiavimo sienos apsilupusios(F13-14). Įvažiavimo į kiemą kampuose iš gatvės pusės ir kieme yra angos apsauginiai akmenys(F22-25). Kiemų fasadai tinkuoti, lygūs(F15-21). Kiamo, į kurį patenkama iš Kauno gatvės, pirmo aukšto cokolis ir tinkas aprtrupėjęs(F26-28). Kiamo korpuso pietinis fasadas netinkuotas, geltonų plytų(F30). Gatvėje lietaus vanduo nuo stogo nuvestas ant šaligatvio dangos(F31), kiemuose nuvestas į lietaus kanalizaciją(F22,27). Kiemai iškloti betoninėmis trinkelėmis(F32).
