Vilniaus senamiesčio atnaujinimo agentūra

**KULTŪROS PAVELDO OBJEKTO BŪKLĖS PATIKRINIMO AKTAS**

1. Pavadinimas Namas
2. Kultūros vertybių registro unikalus kodas 27985
3. Adresas Kruopug. 9
4. Valdytojas \_\_\_\_\_  
(vardas, pavardė, gyv. vieta, tel. numeris/juridinio asmens pavadinimas, teisinė forma, buveinė, kodas, tel. numeris)
5. Paskelbtas ar nepaskelbtas saugomu kultūros paveldo objektu valstybės saugomas
6. Ankstesnio būklės patikrinimo data ir akto numeris \_\_\_\_\_

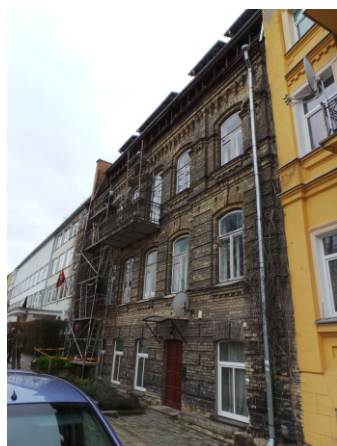
F1

**8. Kultūros paveldo objekto būklės apibūdinimas** Pastatas yra trijų aukštų su mansarda(F01). Pastato gatvės fasadas netinkuotas, geltonų plytų mūras. Fasade pakeisti tik pirmo aukšto langai(F02). Kiti langai nekeisti. Virš įėjimo durų g/b balkonas su kaltiniais turėklais(F03). Ant iškelti tūriniai stoglangiai(F04). Lietaus vanduo nuo stogo nuvestas ant šaligatvio dangos(F05). Kiemo fasadas netinkuotas, kai kur pakeisti langai(F06). Mansardinio aukšto fasadas apkaltas lentomis. Ant stogo įrengti tūriniai ir plokštuminiai stoglangiai(F07-08). Stogo danga – skardinė čerpių imitacija. Kaminai netinkuoti, galvutės apskardintos. Lietaus vanduo kieme nuvestas ant kiemo dangos(F09).
