Vilniaus senamiesčio atnaujinimo agentūra

KULTŪROS PAVELDO OBJEKTO BŪKLĖS PATIKRINIMO AKTAS

1. Pavadinimas Namų komplekso ketvirtas namas
2. Kultūros vertybių registro unikalus kodas 12686
3. Adresas Pamėnkalnio g. 26
4. Valdytojas _____
(vardas, pavardė, gyv. vieta, tel. n. numeris/juridinio asmens pavadinimas, teisinė forma, buveinė, kodas, tel. numeris)
5. Paskelbtas ar nepaskelbtas saugomu kultūros paveldo objektu valstybės saugomas
6. Ankstesnio būklės patikrinimo data ir akto numeris _____

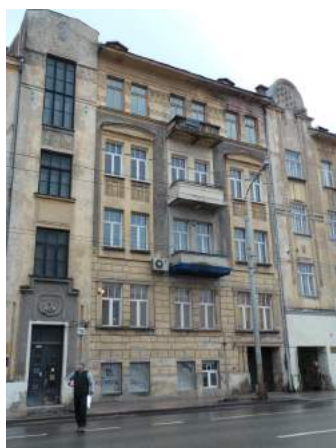
F1

8. Kultūros paveldo objekto būklės apibūdinimas Pastatas yra keturių aukštų, su cokoliniu aukštu(F01). Gatvės fasade nekeisti tik laiptinės langai. Išlikusios sešenos durys(F02) su reljefiniu fasado dekoru(F03). Pravažiavimas į kiemą nenaudojamas, su senomis metalinėmis varčiomis(F04). Kiemo fasadas netinkuotas, geltonų plytų. Stogo danga – skardos lakštai.
