**KULTŪROS PAVELDO OBJEKTO BŪKLĖS PATIKRINIMO AKTAS**

1. Pavadinimas Namas
2. Kultūros vertybių registro unikalus kodas 27979
3. Adresas Paupio g. 18
4. Valdytojas \_\_\_\_\_  
(vardas, pavardė, gyv. vieta, tel. numeris/juridinio asmens pavadinimas, teisinė forma, buveinė, kodas, tel. numeris)
5. Paskelbtas ar nepaskelbtas saugomu kultūros paveldo objektu valstybės saugomas
6. Ankstesnio būklės patikrinimo data ir akto numeris \_\_\_\_\_

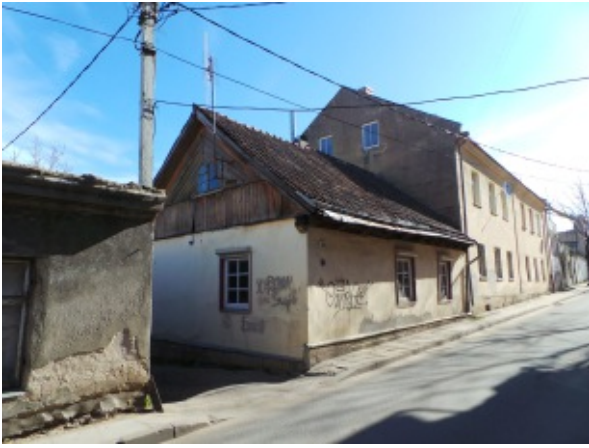
F1

**8. Kultūros paveldo objekto būklės apibūdinimas** Pastatas yra vieno aukšto, tinkuotais fasadais(F01-02). Pastate visi langai pakeisti(F03,06). Pastato cokolis sutvarkytas(F04). Lietaus vanduo nuo stogo nuvestas ant šaligatvio ir kiemo dangos(F03). Kieme yra lentomis apkaltas prieangis(F07). Stogo danga keraminių čerpių(F08). Kaminas netinkuotas, sutvarkytas.
