KULTŪROS PAVELDO OBJEKTO BŪKLĖS PATIKRINIMO AKTAS

1. Pavadinimas Namas
2. Kultūros vertybių registro unikalus kodas 27431
3. Adresas Polocko g. 1
4. Valdytojas _____
(vardas, pavardė, gyv. vieta, tel. numeris/juridinio asmens pavadinimas, teisinė forma, buveinė, kodas, tel. numeris)
5. Paskelbtas ar nepaskelbtas saugomu kultūros paveldo objektu valstybės saugomas
6. Ankstesnio būklės patikrinimo data ir akto numeris _____

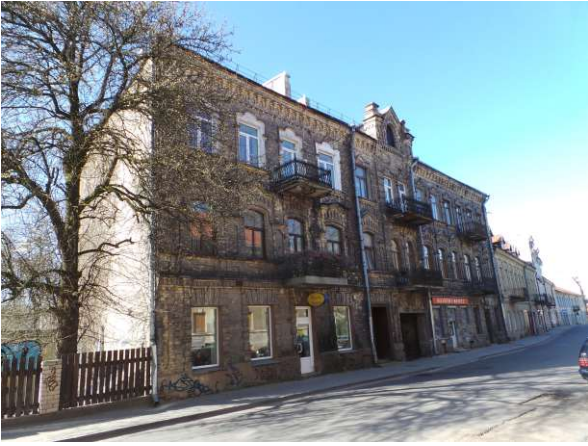
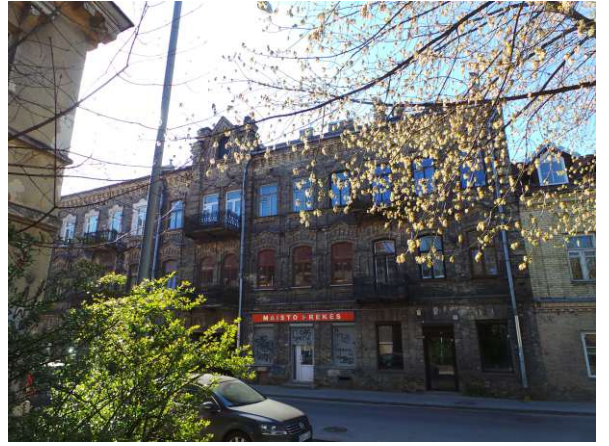
F1

8. Kultūros paveldo objekto būklės apibūdinimas Pastatas yra trijų aukštų, fasadai netinkuoti, geltonų moliuo plytų(F01-02). Gatvės fasade daugelis langų pakeisti, neišlaikyta langų rėmų spalvinė

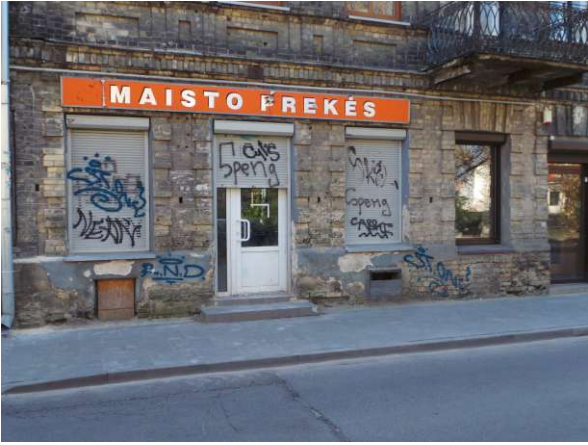
F3

vienybė. Pirmame aukšte yra komercinės paskirties patalpos(F03). Cokolis aptrupėjęs(F03-04,12). Fasado centre yra pravažiavimo į kiemą vartai su metalinėmis varčiomis(F05-06). Fasade esantčių balkonų plokštės aptrupėjusios(F07-10). Lietaus vanduo nuvestas ant šaligatvio dangos(F12-13). Kiemo fasadai netinkuoti(F14-16). Daugelis langų pakeisti neišlaikant spalvos ir langų skaidymo. Dalis kiemo cokolio tinkuota(F17). Kaminai geltonų plytu, tinkas aptrupėjęs(F18-19). Kiemo danga – asfaltas(F20).
