Vilniaus senamiesčio atnaujinimo agentūra

KULTŪROS PAVELDO OBJEKTO BŪKLĖS PATIKRINIMO AKTAS

1. Pavadinimas Pastatas
2. Kultūros vertybių registro unikalus kodas 27036
3. Adresas Pylimo g. 4
4. Valdytojas _____
(vardas, pavardė, gyv. vieta, tel. numeris/juridinio asmens pavadinimas, teisinė forma, buveinė, kodas, tel. numeris)
5. Paskelbtas ar nepaskelbtas saugomu kultūros paveldo objektu valstybės saugomas
6. Ankstesnio būklės patikrinimo data ir akto numeris _____

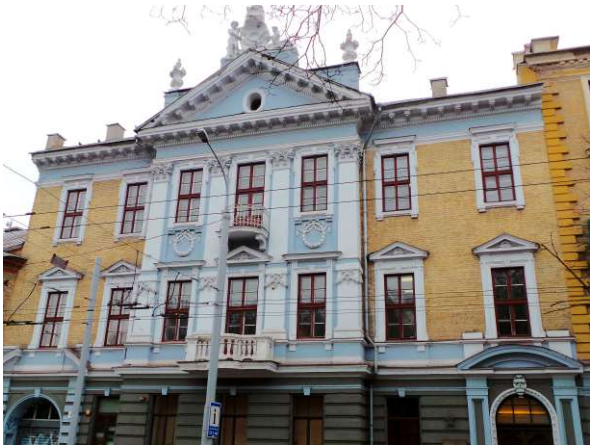
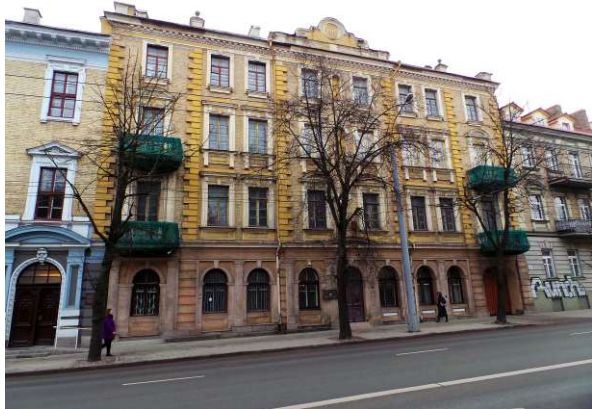
F1

8. Kultūros paveldo objekto būklės apibūdinimas Pastatas yra 3-4 aukštų, pagrindiniu fasadu orientuotas į Pylimo gatvę, fasadas netinkuotas, geltonų plytų(F01-02). Pirmas aukštas rustuotas(F03). Dalis fasado pirmame aukšte su arkiniais langais(F02). Balkonai fasade aprūpėję(F04-05). Stogo danga – cinkuota skarda(F06-07). Lietaus vanduo nuo stogo nuvestas į lietaus kanalizaciją(F08) ir ant šaligatvio dangos(F09-10). Pravažiavimas į kiemą prie gatvės su medinėmis varčiomis(F13), kiemo pusėje yra metalinės varčios(F11-12). Pravažiavimo danga – asfaltas(F14), perdanga – plytos ant metalinių sijų(F15). Pravažiavimo sienų tinkas ir dažai aprūpėję(F16). Dalis kiemo fasadų tinkuoti(F17-19), kai kurie langai pakeisti. Kiemo fasade yra pravažiavimas į vidinį kiemą su metalinėmis varčiomis(F20). Kiemo fasado cokolis dalinai aprūpėjęs(F21), lietaus vanduo nuvestas ant kiemo dangos. Kiti kiemo fasadai netinkuoti, geltonų molio plytų(F22-24).
