Vilniaus senamiesčio atnaujinimo agentūra

KULTŪROS PAVELDO OBJEKTO BŪKLĖS PATIKRINIMO AKTAS

1. Pavadinimas Namų komplekso pirmas namas
2. Kultūros vertybių registro unikalus kodas 28111
3. Adresas Sodų g. 11
4. Valdytojas _____
(vardas, pavardė, gyv. vieta, tel. numeris/juridinio asmens pavadinimas, teisinė forma, buveinė, kodas, tel. numeris)
5. Paskelbtas ar nepaskelbtas saugomu kultūros paveldo objektu valstybės saugomas
6. Ankstesnio būklės patikrinimo data ir akto numeris _____

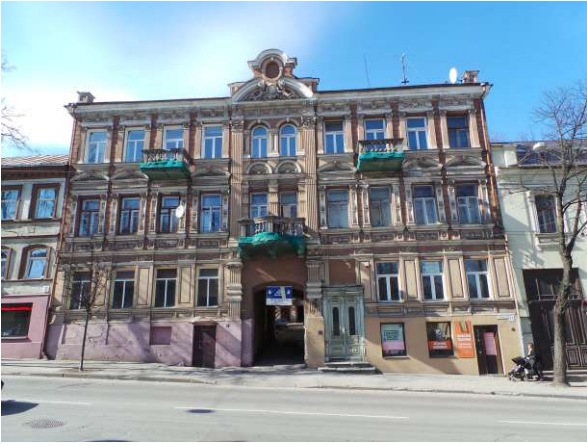
F1

8. Kultūros paveldo objekto būklės apibūdinimas Pastatas yra vienas iš dviejų pastatų kompleksą sudarančių pastatų, stovi prie Sodų gatvės. Pastatas yra trijų aukštų su cokoliniu aukštu prie gatvės(F01). Gatvės fasade išlikusios senos įėjimo durys(F08). Cokolio dažai apsilupe(F05). Fasade nekeisti antro aukšto langai(F02-03). Cokolio dažai apsilupe(F09). Fasade esantys balkonai apire(F01-03,06). Pastate yra pravažiavimas į kiemą be varčių(F10). Pravažiavimo danga – asfaltas(F11), perdanga – cilindrinis skliautas(F12). Pravažiavimo sienų tinkas aptrupėjęs, dažai apsilupe(F13). Kiemo fasadai tinkuoti, purvini, kai kurie langai pakeisti(F14-20). Cokliai paveikti drėgmės, aptrupėję(F21-23). Kiemo danga asfaltas(F24). Stogo danga šiferis.
