Vilniaus senamiesčio atnaujinimo agentūra

KULTŪROS PAVELDO OBJEKTO BŪKLĖS PATIKRINIMO AKTAS

1. Pavadinimas Pastatų komplekso pietų pastatas
2. Kultūros vertybių registro unikalus kodas 28016
3. Adresas Užupio g. 2
4. Valdytojas _____
(vardas, pavardė, gyv. vieta, tel. numeris/juridinio asmens pavadinimas, teisinė forma, buveinė, kodas, tel. numeris)
5. Paskelbtas ar nepaskelbtas saugomu kultūros paveldo objektu valstybės saugomas
6. Ankstesnio būklės patikrinimo data ir akto numeris _____

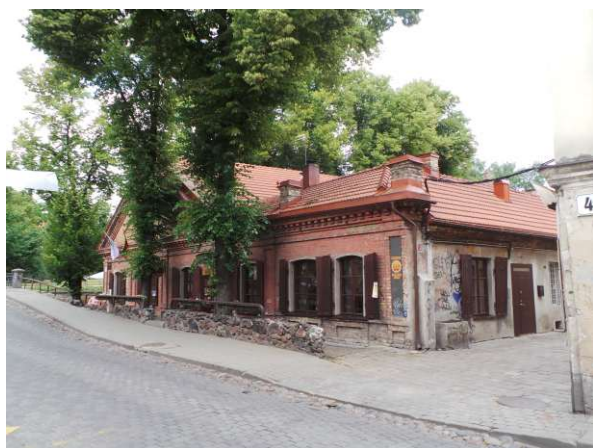
F1

8. Kultūros paveldo objekto būklės apibūdinimas Pastatas (susidedantis iš dviejų korpusų) yra vieno aukšto su mansarda. Pastatai stovi prie Užupio gatvės(vieno aukšto F01) ir Vilnelės upės krantinės(su frontonais šiarinėje ir pietinėje dalyje F03,11). Pastato fasadai yra netinkuoti, raudonų plytų(F01-12).

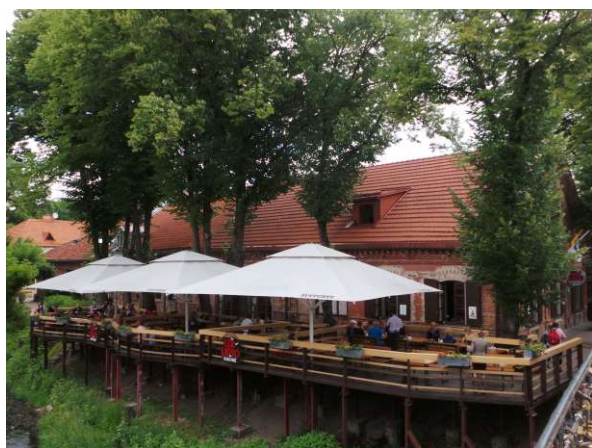
F2

Prie upės krantinės įrengta kavinės lauko teras(F02). Vakariniame ir pietiniame fasade langai pakeisti su medinėmis išorinėmis langinėmis. Rytiniame fasade dalis langų nekeisti su metalinėmis grotomis(F05,07). Šiaurinėje vieno aukšto pastate stoge įrengti tūriniai dvišlaičiai stoglangiai(F07). Vakariniame vieno aukšto pastato fasade langai pakeisti, stoge įrengti du tūriniai stoglangiai(F08-09). Šiauriniame vakarinio korpuso fasade įrengtas didelis langas su durimis ir nuleidžiamomis apsauginėmis

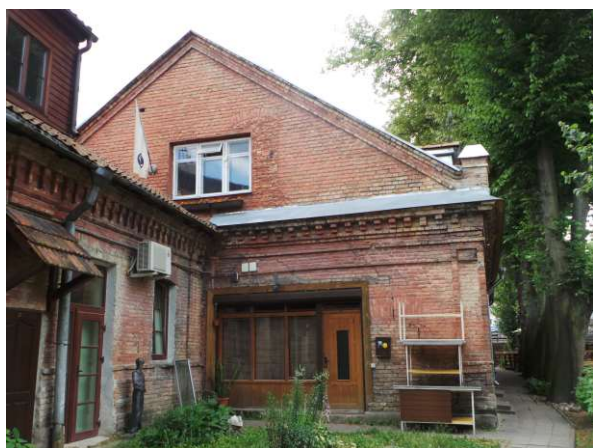
F11

žaliuzėmis(F11). Stogo danga sutvarkyta, dengta keraminėmis čerpėmis, kaminai sutvarkyti(F13).
Lietaus vanduo nuo stogo nuvestas ant dangos(F14). Pastato prieigos dengtos betoninėmis
plytelėmis(F14,15).
