**KULTŪROS PAVELDO OBJEKTO BŪKLĖS PATIKRINIMO AKTAS**

1. Pavadinimas Namų komplekso pietų namas
2. Kultūros vertybių registro unikalus kodas 28019
3. Adresas Užupio g. 8
4. Valdytojas \_\_\_\_\_  
(vardas, pavardė, gyv. vieta, tel. numeris/juridinio asmens pavadinimas, teisinė forma, buveinė, kodas, tel. numeris)
5. Paskelbtas ar nepaskelbtas saugomu kultūros paveldo objektu valstybės saugomas
6. Ankstesnio būklės patikrinimo data ir akto numeris \_\_\_\_\_

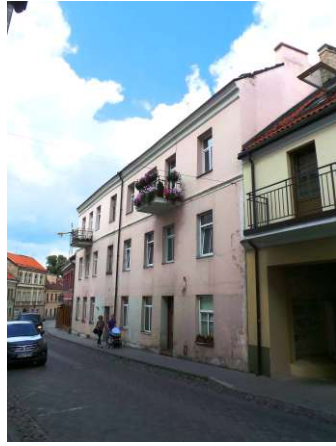
F1

**8. Kultūros paveldo objekto būklės apibūdinimas** Pastatas yra trijų aukštų prie Užupio gatvės, fasadas lygus, tinkuotas(F01-02). Trečiame aukšte yra du balkonai(F02-03). Fasade nekeisti tik laiptinės langai. Cokolis gatvės pusėje paveiktas druskų ir drėgmės(F04-06). Lietaus vanduo nuo stogo nuvestas į lietaus kanalizaciją(F05-06). Kiemo fasadai tinkuoti, dažai išblukę(F07-08). Kiemo fasaduose nekeisti tik keli pirmo aukšto langai(F07). Antrame ir trečiame aukštuose yra galerijos, per kurias patenkama į butus. Galerijų turėklai metaliniai(F08). Kieme lietaus vanduo nuo stogo nuvestas į lietaus kanalizaciją, kai kurie lietvamzdžiai aplamdyti(F09-11). Kiemo danga asfaltas, kai kur apaugęs samanomis ir žolėmis(F07-11).
