Vilniaus senamiesčio atnaujinimo agentūra

KULTŪROS PAVELDO OBJEKTO BŪKLĖS PATIKRINIMO AKTAS

1. Pavadinimas Namų komplekso šiaurės namas
2. Kultūros vertybių registro unikalus kodas 28020
3. Adresas Užupio g. 8
4. Valdytojas _____
(vardas, pavardė, gyv. vieta, tel. numeris/juridinio asmens pavadinimas, teisinė forma, buveinė, kodas, tel. numeris)
5. Paskelbtas ar nepaskelbtas saugomu kultūros paveldo objektu valstybės saugomas
6. Ankstesnio būklės patikrinimo data ir akto numeris _____

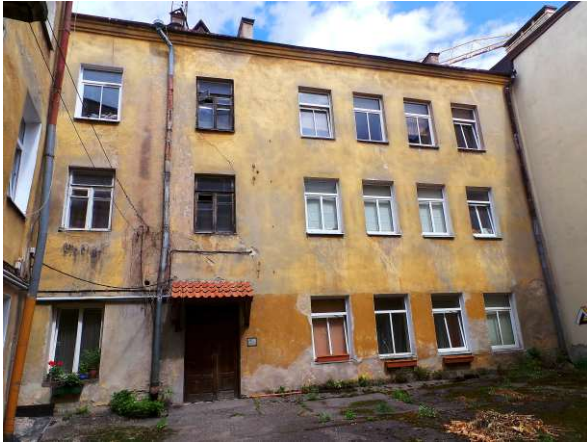
F1

8. Kultūros paveldo objekto būklės apibūdinimas Pastatas yra trijų aukštų, stovi kiemo gale, fasdas tinkuotas lygus(F01-02). Fasade nekeisti laiptinės langai ir dalis trečio aukšto langų(f01). Šiaurinis fasadas netinkuotas, geltonų plytų(F03). Lietaus vanduo nuvestas į lietaus kanalizaciją(F04). Kiemo danga asfalto, apaugusio žolėmis ir sėmanomis(F05).
