Vilniaus senamiesčio atnaujinimo agentūra

**KULTŪROS PAVELDO OBJEKTO BŪKLĖS PATIKRINIMO AKTAS**

1. Pavadinimas Namas
2. Kultūros vertybių registro unikalus kodas 27429
3. Adresas Užupio g. 13
4. Valdytojas \_\_\_\_\_  
(vardas, pavardė, gyv. vieta, tel. numeris/juridinio asmens pavadinimas, teisinė forma, buveinė, kodas, tel. numeris)
5. Paskelbtas ar nepaskelbtas saugomu kultūros paveldo objektu valstybės saugomas
6. Ankstesnio būklės patikrinimo data ir akto numeris \_\_\_\_\_

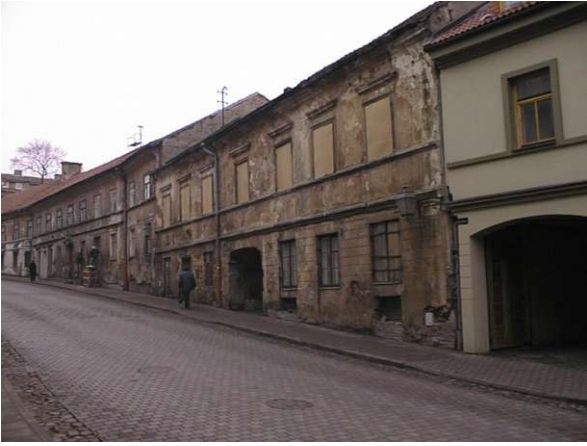
F1

**8. Kultūros paveldo objekto būklės apibūdinimas** Pastatas yra dviejų aukštų. Ilgą laiką pastatas buvo apleistas, nanaudojamas(F01,02). Šiuo metu vykdomi pastato tvarkymo darbai(F03-01).
