Vilniaus senamiesčio atnaujinimo agentūra

KULTŪROS PAVELDO OBJEKTO BŪKLĖS PATIKRINIMO AKTAS

1. Pavadinimas Namas
2. Kultūros vertybių registro unikalus kodas 27043
3. Adresas Užupio g. 3
4. Valdytojas _____
(vardas, pavardė, gyv. vieta, tel. numeris/juridinio asmens pavadinimas, teisinė forma, buveinė, kodas, tel. numeris)
5. Paskelbtas ar nepaskelbtas saugomu kultūros paveldo objektu valstybės saugomas
6. Ankstesnio būklės patikrinimo data ir akto numeris _____

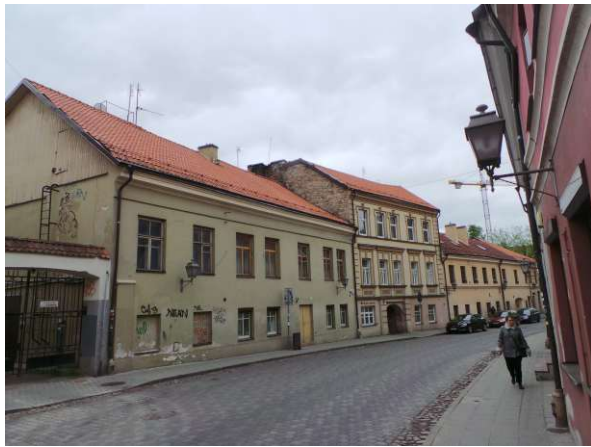
F1

8. Kultūros paveldo objekto būklės apibūdinimas Pastatas prie gatvės yra trijų aukštų, stovi tarp dviejų dviejų aukštų pastatų(F01). Gatvės fasado pirmas aukštas ir kiti du aukštai dažyti skirtingomis spalvomis(F02). Antro aukšto langai nekeisti(F03). Trečio aukšto langai pakeisti, neišlaikytas langų dalinimas(F04). Pirmo aukšto langai pakeisti. Stogo danga keraminių čerpių(F05). Fasado centre yra įvažiavimas įkiemą be varčių(F06). Kairėje vartų pusėje yra apsauginis vartų akmuo(F07). Įvažiavimo danga – lauko riedulių(F08), perdanga kryžmonis skliautas(F09). Įvažiavimo sienoje yra durys į pastatą(F10). Pastato kiemo fasadai tinkuoti, daugelis langų pakeisti neišlaikant langų skaidymo(F11,12,16,17). Pietinis kiemo fasadas netinkuotas plytų mūras(F16,17), pirmo aukšto lygyje

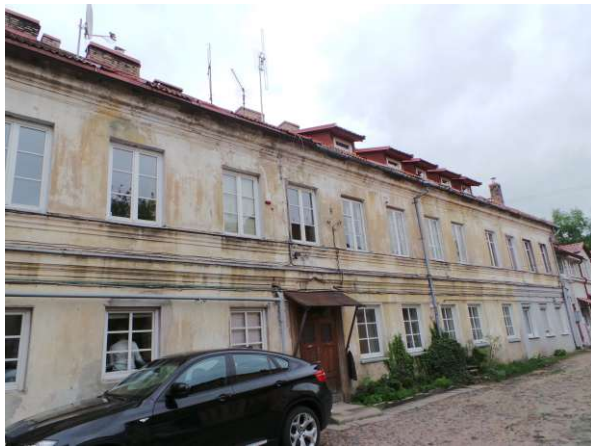
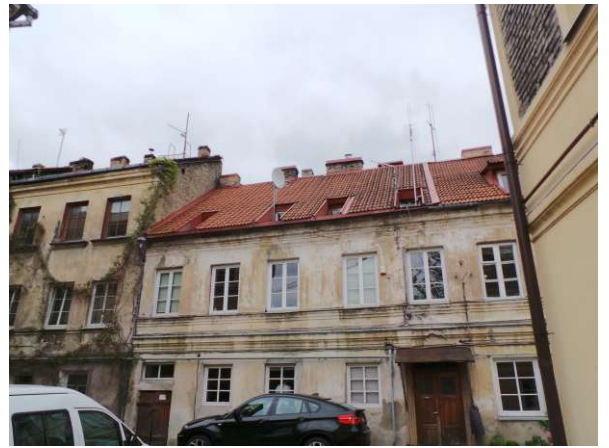
nutrupėjęs tinkas. Rytinį ir vakarinį fasadus jungia balkonai antro ir trečio aukštų lygiuose(F18,19). Kieme yra prijungtas dviejų aukštų pastatas(F13-14). Fasade langai pakeisti, kai kurie langai skirtingo dalinimo(F15). Stogo danga keraminių čerpių. Stoge įrengti tūriniai ir įtraukti stoglangiai(F14,14). Kaminai netinkuoti, galvutės apskardintos. Kiemo danga lauko riedulių(F20).
