Vilniaus senamiesčio atnaujinimo agentūra

KULTŪROS PAVELDO OBJEKTO BŪKLĖS PATIKRINIMO AKTAS

1. Pavadinimas Namas
2. Kultūros vertybių registro unikalus kodas 27042
3. Adresas Užupio g. 1
4. Valdytojas _____
(vardas, pavardė, gyv. vieta, tel. numeris/juridinio asmens pavadinimas, teisinė forma, buveinė, kodas, tel. numeris)
5. Paskelbtas ar nepaskelbtas saugomu kultūros paveldo objektu valstybės saugomas
6. Ankstesnio būklės patikrinimo data ir akto numeris _____

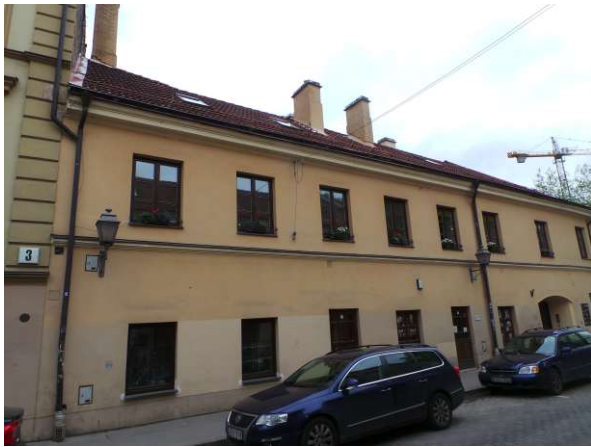
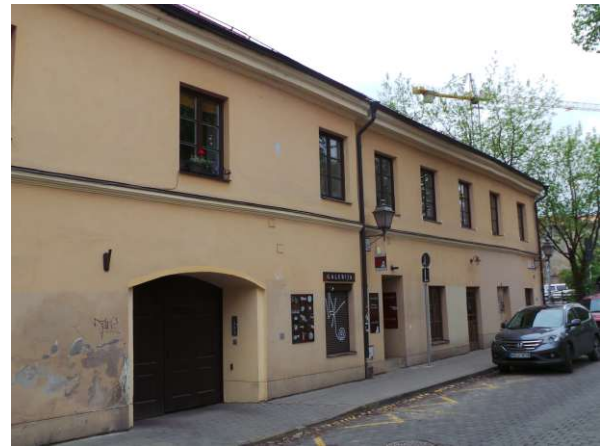
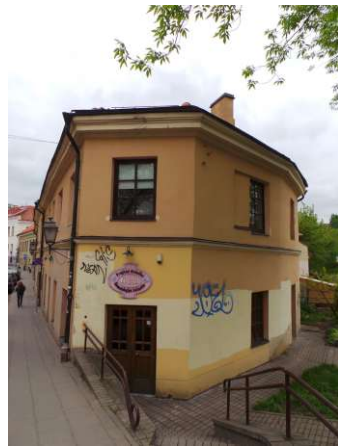
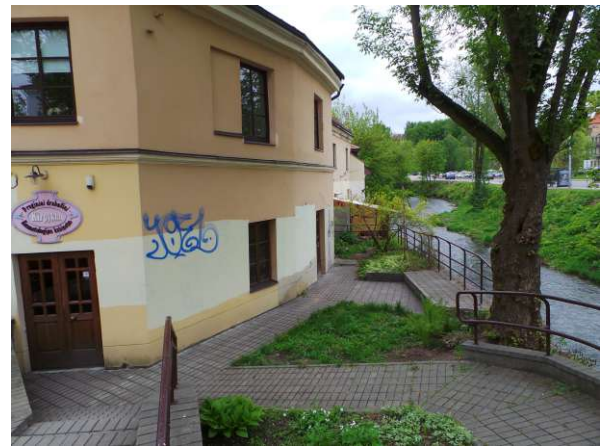
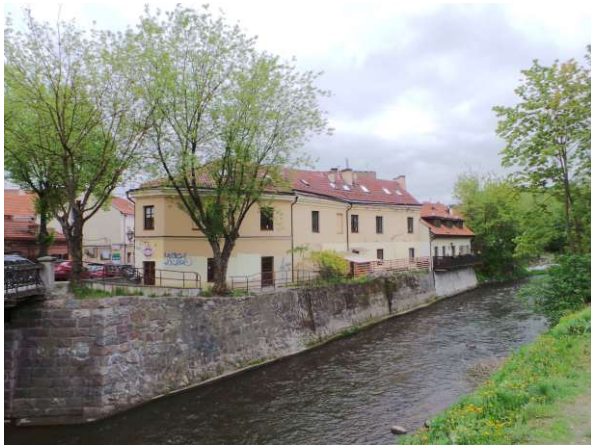
8. Kultūros paveldo objekto būklės apibūdinimas Pastatas yra dviejų aukštų, stovi prie tilto į Užupį. Fasadais orientuotas į Užupio gatvę ir Vilnelės upę(F01-05). Fasaduose visi langai pakeisti, fasadai tinkuoti. Stogas debgtas keraminėmis čerpėmis(F06-07). Kaminai tinkuoti. Lietaus vanduo nuo stogo nuvestas į lietaus kanalizaciją(F08). Užupio gatvėje yra pravažiavimo į kiemą vartai su medinėmis varčiomis(F09). Pravažiavimo danga – betoninės trinkelės(F10), perdanga – cilindrinis tinkuotas skliautas(F11). Kiemo fasadai(F12-15), tinkuoti, dažyti įvairiomis spalvomis, langai pakeisti. Stoguose įrengti plokštuminiai ir tūriniai stoglangiai(F13-16). Pietinis kiemo fasadas dalinai tinkuotas 9antro aukšto lygyje, kita dalis plytų mūras(F17). Kieme cokolis paveiktas drėgmės, vietomis atsilupe

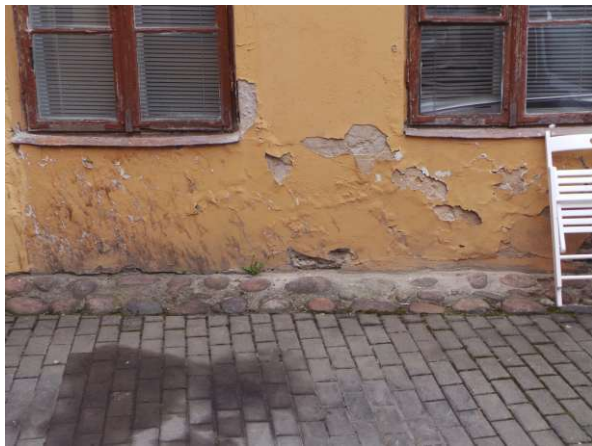
F19

dažai(F19). Kieme lietaus vanduo nuvestas ant kiemo dangos(F21). Kiemas dengtas betoninėmis trinkelėmis, palei pastatus lauko rieduliu dangos juosta(F20-22).
