Vilniaus senamiesčio atnaujinimo agentūra

**KULTŪROS PAVELDO OBJEKTO BŪKLĖS PATIKRINIMO AKTAS**

1. Pavadinimas Namas
2. Kultūros vertybių registro unikalus kodas 10657
3. Adresas Užupio g. 14
4. Valdytojas \_\_\_\_\_  
(vardas, pavardė, gyv. vieta, tel. numeris/juridinio asmens pavadinimas, teisinė forma, buveinė, kodas, tel. numeris)
5. Paskelbtas ar nepaskelbtas saugomu kultūros paveldo objektu valstybės saugomas
6. Ankstesnio būklės patikrinimo data ir akto numeris \_\_\_\_\_

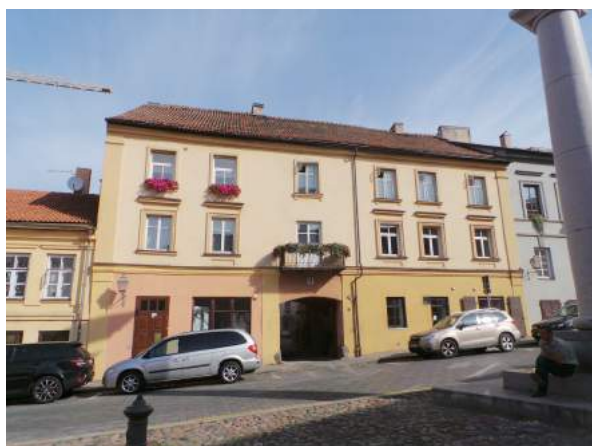
F1

**8. Kultūros paveldo objekto būklės apibūdinimas** Pastatas yra trijų aukštų, pagrindiniu fasadu orientuotas į Užupio gatvę, prie aikštės(F01). Fasadas yra tinkuotas, daugelis langų pakeisti(F01, 02). Virš įvažiavimo į kiemą yra balkonas, atremtas ant metalinių sijų(F03). Įvažiavimas į kiemą su medinėmis varčiomis(F04). Įvažiavimo danga – ištrupėjęs betonas(F05), perdanga – cilindrinis skliautas(F06). Kiemo fasadai tinkuoti, dažai išblukę, netvarkyti(F07- 14). Kiemo fasaduose kai kurie langai yra pakeisti.

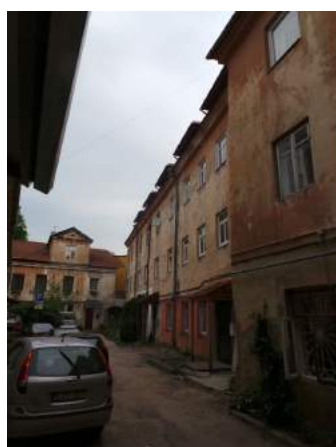
F11

virš įėjimų į pastatą įrengti stogeliai. Stoge įrengti tūriniai stoglangiai(F11). Kiamo gale yra mediniai vartai(F17-18) į nedidelį kiemelį(F16). Fasada kiemelyje geltonų plytų, netinkuoti(F15-16), išlikusios senos durys(F19). Kieme lietaus vanduo nuvestas ant kiemo dangos(F21). Kiamo danga – gruntas, kai kur likusi ištrupėjusi betono danga(F21-23).
