Vilniaus senamiesčio atnaujinimo agentūra

**KULTŪROS PAVELDO OBJEKTO BŪKLĖS PATIKRINIMO AKTAS**

1. Pavadinimas Vilniaus labdarybės draugijos pastatų komplekso pastatas
2. Kultūros vertybių registro unikalus kodas 28106
3. Adresas Vilniaus g. 22/Labdarių g. 1
4. Valdytojas \_\_\_\_\_  
(vardas, pavardė, gyv. vieta, tel. numeris/juridinio asmens pavadinimas, teisinė forma, buveinė, kodas, tel. numeris)
5. Paskelbtas ar nepaskelbtas saugomu kultūros paveldo objektu valstybės saugomas
6. Ankstesnio būklės patikrinimo data ir akto numeris \_\_\_\_\_

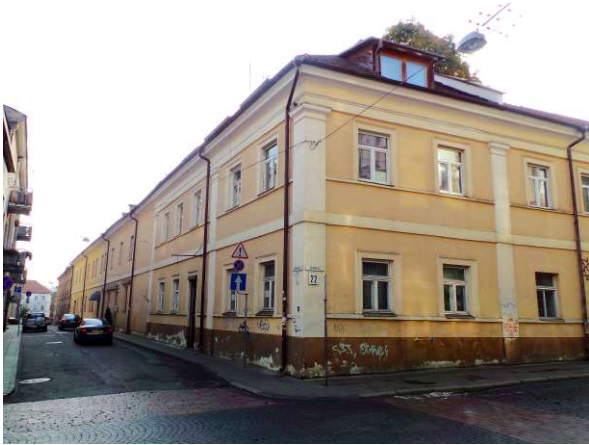
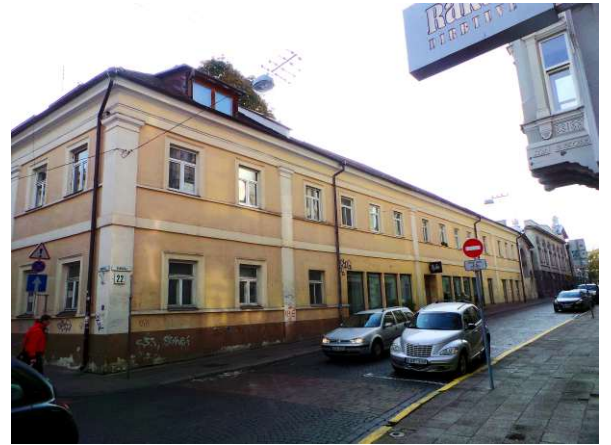
**8. Kultūros paveldo objekto būklės apibūdinimas** Pastatas yra dviejų aukštų, stovi Vilniaus ir Labdarių gatvių kampe(F01-02). Pastato gatvės fasadai tinkuoti, daugelis langų yra pakeisti(F01-10).Vilniaus gatvės fasado pirmame aukšte įrengti vitrininiai langai, kur yra komercinės paskirties patalpos(F03-04). Labdarių gatvės fasado cokolis paveiktas drėgmės ir druskų(F05-06). Ant pastato stogo įrengti tūriniai stoglangiai (F08-09). Labdarių g. fasade yra pravažiavimas į kiemą(F11). Pravažiavimo perdanga plokščia, betoninė(F12), danga – asfaltas(F13). Kiemo fasadai tinkuoti, daugelis langų pakeisti (F14-20). Kiemo fasaduose dažai išblukę ir apsiluę. Lietaus vanduo nuo stogų nuvestas ant kiemo dangos(F21,24). Kiemo danga – asfaltas(F22), kai kur yra vejos su augalais(F23).
