KULTŪROS PAVELDO OBJEKTO BŪKLĖS PATIKRINIMO AKTAS

1. Pavadinimas Namas vad. Balinskių namu
2. Kultūros vertybių registro unikalus kodas 15888
3. Adresas Vilniaus g. 27
4. Valdytojas _____
(vardas, pavardė, gyv. vieta, tel. numeris/juridinio asmens pavadinimas, teisinė forma, buveinė, kodas, tel. numeris)
5. Paskelbtas ar nepaskelbtas saugomu kultūros paveldo objektu valstybės saugomas
6. Ankstesnio būklės patikrinimo data ir akto numeris _____

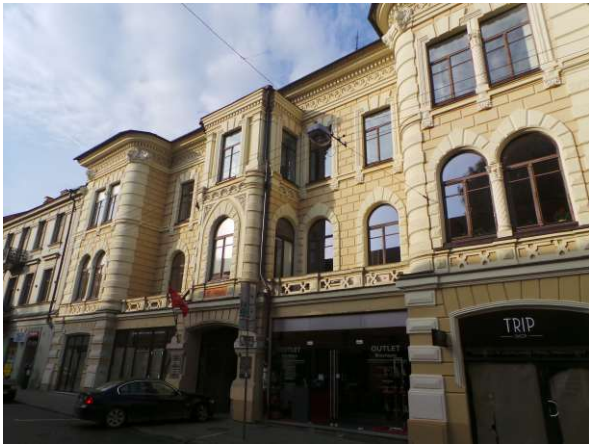
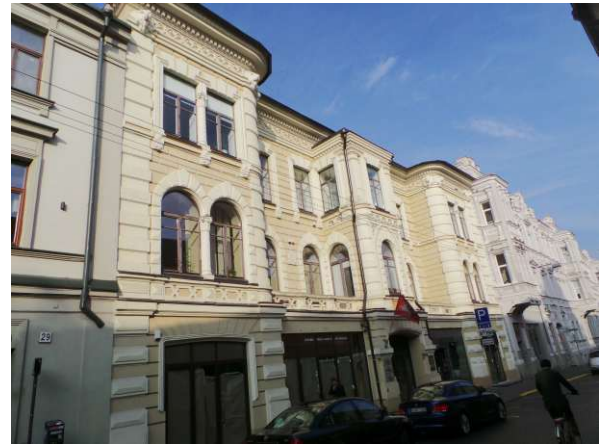
8. Kultūros paveldo objekto būklės apibūdinimas Pastatas trijų aukštų, pagrindiniu fasdu orientuotas į Vilniaus gatvę(F01-02). Gatvės fasadas rustuotas, langai anrame ir trečiame aukšte pakeisti išlaikant medžiagiškumą, dekoru elementus ir autentišką skaidymą(F01-05). Pirmame aukšte įrengti vitrininiai langai(F06-07). Pastato fasado centre yra pravažiavimo į kiemą vartai su metalinėmis varčiomis(F08). Pravažiavimo danga – betoninės trinlelės(F09), perdanga – cilindrinis skliautas(F10). Pravažiavimo sienos tinkuotos, išteptos dažais(F112-12). Kiemo fasadai tinkuoti, sutvarkyti, langai pakeisti(F13-18). Lietaus vanduo nuo stogų nuvestas ant kiemo dangos(F19-20). Kiemo danga – asfaltas(F21)/
