Vilniaus senamiesčio atnaujinimo agentūra

**KULTŪROS PAVELDO OBJEKTO BŪKLĖS PATIKRINIMO AKTAS**

1. Pavadinimas Namas
2. Kultūros vertybių registro unikalus kodas 10613
3. Adresas Vilniaus g. 14
4. Valdytojas \_\_\_\_\_  
(vardas, pavardė, gyv. vieta, tel. numeris/juridinio asmens pavadinimas, teisinė forma, buveinė, kodas, tel. numeris)
5. Paskelbtas ar nepaskelbtas saugomu kultūros paveldo objektu valstybės saugomas
6. Ankstesnio būklės patikrinimo data ir akto numeris \_\_\_\_\_

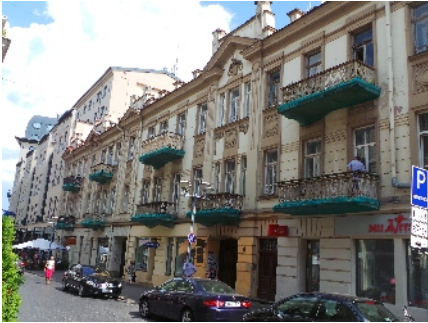
F1

**8. Kultūros paveldo objekto būklės apibūdinimas** Pastatas yra trijų aukštų, pagrindiniu fasadu orientuotas į Vilniaus gatvę. Fasadas puoštas dekoratyviniais elementais(F01-02). Gatvės fasade esantys balkonai aptrupėję(F02). Pirmame aukšte yra komercinės paskirties patalpos. Pravažiavimas į kiemą yra su metalinėmis azūrinėmis varčiomis(F03-05). Pravažiavimo danga – betoninė(F06), perdanga – plokščia(F07). Fasadas į Vilniaus g. 12 kiemą yra lygus, tinkuotas, kai kurie langai pakeisti(F08-10). Cokolio tinkas vietomis nubyrėjęs(F11). Rytinio korpuso(F12) rytiniame fasade yra mediniai laiptai į antrą aukštą(F13-14). Rytiniame korpuse yra dar vienas buvęs įvažiavimas į kiemą((F16). Dalis įvažiavimo užstatytas(F17-18). Įvažiavimo angokraštis aptrupėjęs(F19). Įvažiavimo danga – betoninė(F20). Kiemo fasadai lygūs, tinkuoti, daugelis langų pakeisti(F21-24). Kiemas asfaltuotas(F29), palei namus įrengtas šaligatvis(F25-26). Lietaus vanduo nuo stogų nuvestas ant kiemo dangos(F27-28).
