KULTŪROS PAVELDO OBJEKTO BŪKLĖS PATIKRINIMO AKTAS

1. Pavadinimas _____ *namas* _____
2. Kultūros vertybių registro unikalus kodas _____ *754* _____
3. Adresas _____ *Vokiečių g. 16* _____
4. Valdytojas _____
(vardas, pavardė, gyv. vieta, tel. numeris/juridinio asmens pavadinimas, teisinė forma, buveinė, kodas, tel. numeris)
5. Paskelbtas ar nepaskelbtas saugomu kultūros paveldo objektu _____ *valstybės saugomas* _____
6. Ankstesnio būklės patikrinimo data ir akto numeris _____

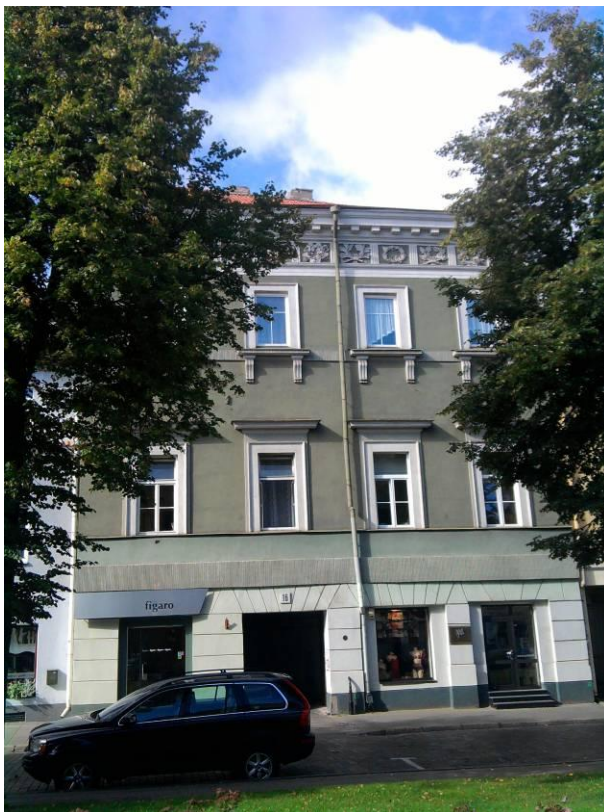
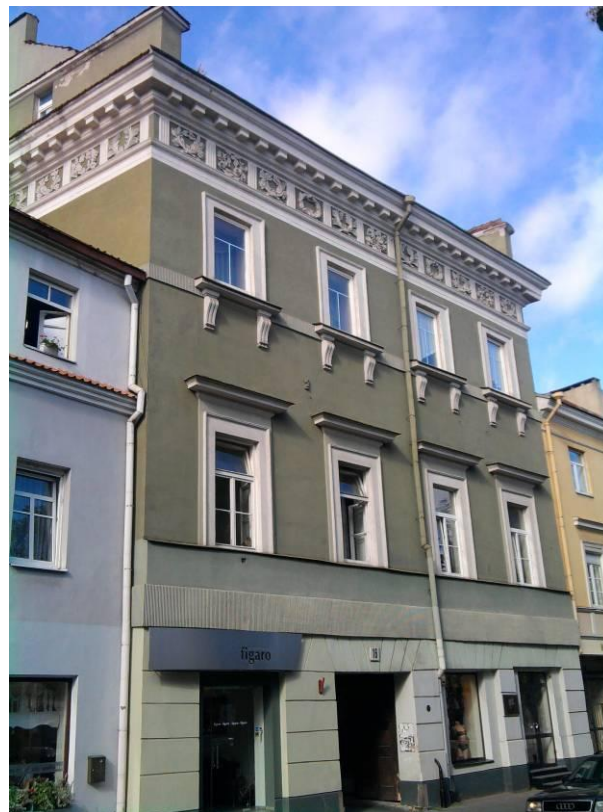
F01

8. Kultūros paveldo objekto būklės apibūdinimas Pastato dalis, stovinti prie Vokiečių gatvės yra trijų aukštų(F01-02). Pirmame aukšte yra komercinės paskirties patalpos(F03), langai vitrininiai, pakeisti. Antrame aukšte likę du nekeisti langai, trečiame aukšte visi langai pakeisti(F04). Pastate yra pravažiavimo į kiemą anga su medinėmis varčiomis(F05). Pravažiavimo danga betoninės plytelės(F06), perdanga cilindrinis skliautas(F07). Pastato kiemo fasadas tinkuotas, langai pakeisti(F08).

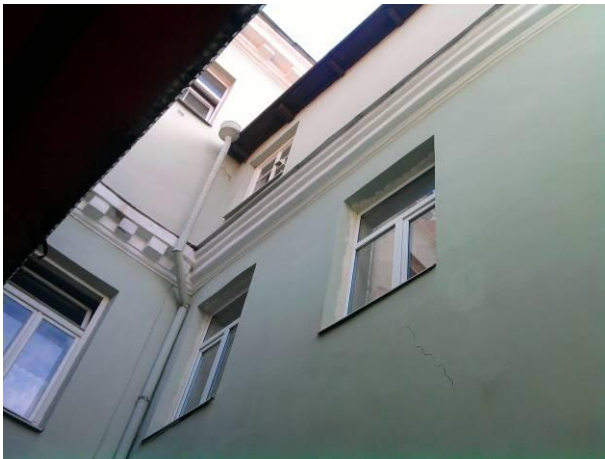
F09

Kiemo korpusai yra dviejų aukštų, tinkuoti. Rytinio kiemo fligelio fasade langai yra tik antrame aukšte(F09), cokolis ir fasadas pažeistas drėgmės(F10-11). Vakarinio fligelio kiemo fasade dalis langų pakeista, dalis senų(F12-14). Cokolis pažeistas drėgmės(F16). Vakarinį ir rytinį fligelius jungia konstruktyvinė arka su anstatu, langai pakeisti(F17-18). Pietinis korpusas kieme yra dviejų aukštų, tinkuotas, langai pakeisti(F20-23). Fasadas apšiltintas iš išorės(F22). Stogo danga keraminės čerpės. Kieme lietaus vanduo nuvestas ant kiemo dangos(F24-27). Kiemo danga betoninės plytelės ir betoninės trinkelės(F28-29). Dalyje kiemo įrengta žalia veja su gėlynais ir medžiais(F30).
