Vilniaus senamiesčio atnaujinimo agentūra

KULTŪROS PAVELDO OBJEKTO BŪKLĖS PATIKRINIMO AKTAS

1. Pavadinimas Namas
2. Kultūros vertybių registro unikalus kodas 27984
3. Adresas Kruopug. 7
4. Valdytojas _____
(vardas, pavardė, gyv. vieta, tel. numeris/juridinio asmens pavadinimas, teisinė forma, buveinė, kodas, tel. numeris)
5. Paskelbtas ar nepaskelbtas saugomu kultūros paveldo objektu valstybės saugomas
6. Ankstesnio būklės patikrinimo data ir akto numeris _____

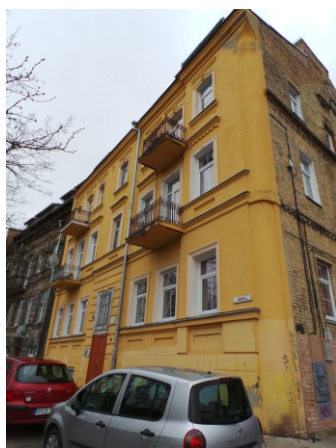
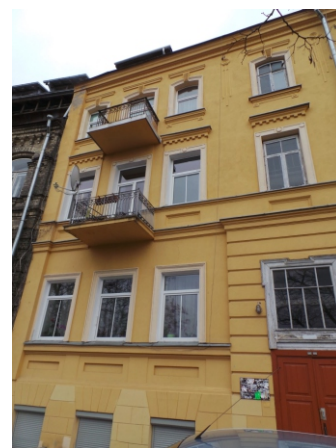
F1

8. Kultūros paveldo objekto būklės apibūdinimas *Pastatas yra trijų aukštų su pusrūsiu(F01-02). Gatvės fasadas tinkuotas, nudažytas, daugelis langų pakeisti. Nekeisti tik laiptinės langai(F03). Pusrūsyje langai su apsauginėmis žaliuzėmis(F04,06). Fasado centre senos medinės įėjimo į pastatą durys(F05). Balkonai fasade sutvarkyti(F01-02). Šiaurės rytų fasadas netinkuotas, geltonų plytų. Fasade langai pakeisti, neišlaikytas langų skaidymas(F07-08). Kiamo fasadas netinkuotas, geltonų plytų mūras. Fasade įrengti metalinių konstrukcijų laiptai į antro aukšto balkoną ir trečio aukšto balkonas(F09-10). Kiamo fasadas kai kuriose vietose nutinkuotas ir nudažytas(F10). Kiamo fasade daugelis langų pakeisti, skirtingo skaidymo. Ant stogo įrengti tūriniai ir plokštuminiai stoglangiai(F11). Stogo danga – cinkuota skarda, kaminais netinkuoti, galvutės apskardintos. Lietaus vanduo nuo stogo nuvestas ant šaligatvio ir kirmo dangos.*
