Vilniaus senamiesčio atnaujinimo agentūra

KULTŪROS PAVELDO OBJEKTO BŪKLĖS PATIKRINIMO AKTAS

1. Pavadinimas Namų komplekso antras namas
2. Kultūros vertybių registro unikalus kodas 12684
3. Adresas Pamėnkalnio g. 22
4. Valdytojas _____
(vardas, pavardė, gyv. vieta, tel. n. numeris/jūndinio asmens pavadinimas, teisinė forma, buveinė, kodas, tel. numeris)
5. Paskelbtas ar nepaskelbtas saugomu kultūros paveldo objektu valstybės saugomas
6. Ankstesnio būklės patikrinimo data ir akto numeris _____

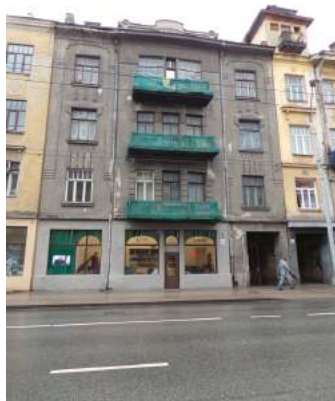
F1

8. Kultūros paveldo objekto būklės apibūdinimas Pastatas yra keturiu aukštu, fasadas yra sudėtinė pastatų komplekso fasadų išsklotinės dalis(F01). Pirmame aukšte yra komercinės paskirties patalpos (parduotuvė) su dideliais vitrininiais langais, kituose aukštuose du langai pakeisti, kiti likę seni. Fasado tinkas vietimis aptrupėjęs, balkonai yra neremontuoti, aptraukti apsauginiais tinklais. Fasade yra pravažiavimo į kiemą vartai su senomis metalinėmis varčiomis(F02). Pravažiavimo danga yra betoninė, ištrupėjusi(F03), perdanga plokščia betoninė(F04). Pravažiavimo sienos apsilupusios, tinkas aptrupėjęs. Lietaus vanduo nuo stogo nuvestas į lietaus kanalizaciją(F05). Kiemo fasadas netinkuotas, geltonų plytų(F06), dalis langų pakeisti. Kiemo fasade esantys balkonai sutvarkyti(F07). Stogo danga cinkuotos skardos, kaminai netinkuoti.
