Vilniaus senamiesčio atnaujinimo agentūra

KULTŪROS PAVELDO OBJEKTO BŪKLĖS PATIKRINIMO AKTAS

1. Pavadinimas _____ *namas* _____
2. Kultūros vertybių registro unikalus kodas _____ *27433* _____
3. Adresas _____ *Bernardinų g. 3* _____
4. Valdytojas _____
(vardas, pavardė, gyv. vieta, tel. numeris/juridinio asmens pavadinimas, teisinė forma, buveinė, kodas, tel. numeris)
5. Paskelbtas ar nepaskelbtas saugomu kultūros paveldo objektu _____ *valstybės saugomas* _____
6. Ankstesnio būklės patikrinimo data ir akto numeris _____

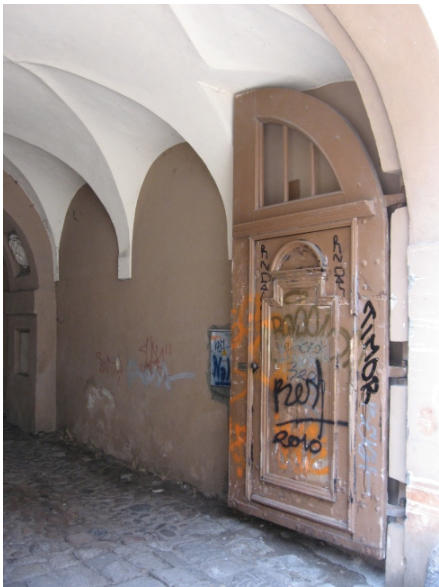
F3

8. Kultūros paveldo objekto būklės apibūdinimas *Pastatas prie gatvės yra dviejų aukštų, fasadas tinkuotas, pirmas aukštas rustuotas(F1, F2). Centrinėje dalyje yra pravažiavimas į kiemą, su senomis įėjimo durimis abipus pravažiavimo(F3, F11, F12). Gatvės fasado kairėje pirmo aukšto pusėje 4 langai pakeisti, plastikiniai, kiti nekeisti. Ant stogo, į gatvės pusę, yra penki tūriniai stoglangiai vienslaičiais stogeliais. Pravažiavimo perdanga kryžminis cilindrinis skliautas(F4-8), danga – lauko rieduliai(F6). Kiemo fasadas netinkuotas, trijų aukštų(F13), pirmo a. dešinėje 5 pakeisti (plastikiniai) langai(F14), 3 aukšto dešinėje yra 3 pakeisti(mediniai) langai(F18). Kieme, abipus pravažiavimo įrengti apsauginiai akmenys ir metalinės apsaugos(F15, F16, F17).*

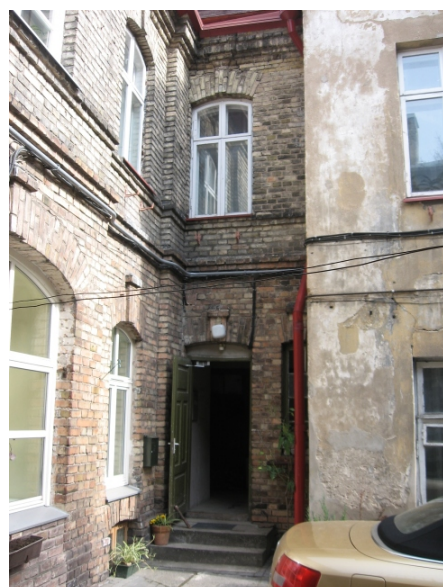
F36

Kiemo danga – lauko rieduliai su betono trinkelėmis išklotais takais(F36). Kieme auga du medžiai(F34). Kieme lietaus vanduo nevestas į lietaus kanalizaciją.
