artimiausios supančios aplinkos kultūrinio kraštovaizdžio autentiškumas – Vilniaus senamiesčio teritorija (16073, UIP, UR1);

11. Kultūros paveldo objekto būklės patikrinimo data _____ 2013-07 _____
(metai, mėnuo, diena)

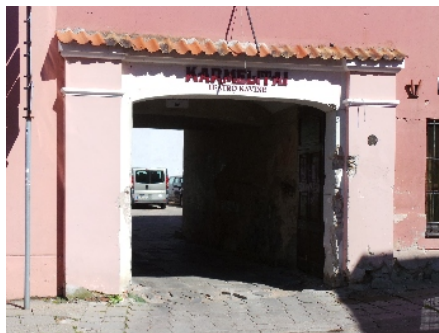
F8

8. Kultūros paveldo objekto būklės apibūdinimas Pastatas yra trijų aukštų, pagrindiniu fasadu orientuotas į Karmelitų gatvę(F1). Fasadas nudažytas skirtingomis spalvomis(F1-4). Fasado šiaurinėje dalyje atidengtas buvusio pastato frontonas(F3). Fasade daugelis langų pakeisti(F1-6). Cokolis vietomis ištrupėjęs(F7). Įvažiavimas į kiemą aprėmintas portalu(F8) su medinėmis varčiomis(F9-10). Pravažiavimo danga – betoninės plytelės(F11), perdanga – skliautas(F12). Portalo kraštai apdaužyti(F13). Pravažiavimo sienų tinkas suskilinėjęs ir atrupėjęs, sienos išteptos dažais(F14-15). Kiemo fasaduose daugelis langų pakeista(F16-18). Kiemo fasado šiaurinėje dalyje atidengtas buvusio namo frontonas(F19). Pastato stogo danga – keraminės čerpės, ant stogo įrengti tūriniai stoglangiai(F6, F20-21). Kiemo danga – betoninės plytelės ir veja(F22). Lietaus vanduo nuo stogo nuvestas ant šaligatvio ir kiemo dangų(F23-24).
