KULTŪROS PAVELDO OBJEKTO BŪKLĖS PATIKRINIMO AKTAS

1. Pavadinimas namas
2. Kultūros vertybių registro unikalus kodas 34363
3. Adresas Šv. Mykolo g. 6, Vilnius (šiaurinis korpusas)
4. Valdytojas _____
(vardas, pavardė, gyv. vieta, tel. numeris/juridinio asmens pavadinimas, teisinė forma, buveinė, kodas, tel. numeris)
5. Paskelbtas ar nepaskelbtas saugomu kultūros paveldo objektu valstybės saugomas
6. Ankstesnio būklės patikrinimo data ir akto numeris _____

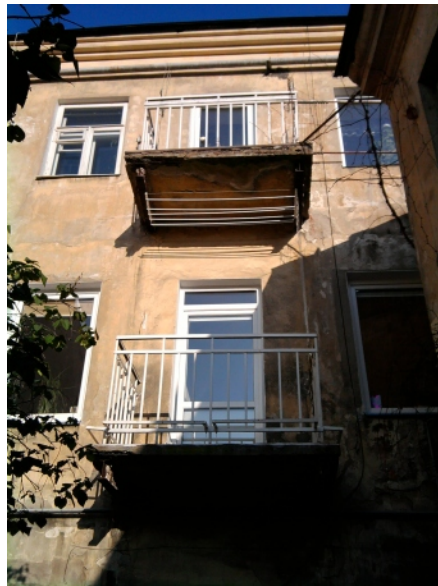
F4

8. Kultūros paveldo objekto būklės apibūdinimas: Trijų aukštų pastatas yra kiemo gilumoje, šiaurinėje pusėje. Fasada tinkuoti(F1, F2, F8). Fasado tinkas aptrupėjęs, pažeistas drėgmės(F3, F4). Pietinio fasado pirmame aukšte langai pakeisti – plastikiniai(F4). Antrame ir trečiame aukštuose fasado centre yra g/b balkonai su metaliniais turėklais(F5). Antrame aukšte langai ir balkono durys pakeisti – plastikiniai. Trečiame aukšte balkono durys ir kairys langas pakeisti – plastikiniai, dešinys langas nekeistas(F5, F6). Rytiniame fasade pirmame aukšte yra vienas langas(plastikinis)(F10). Antrame aukšte vienas langas nekeistas, kiti du nauji – plastikiniai(F9). Trečiame aukšte visi trys langai pakeisti – plastikiniai. Stogo danga – keraminės čerpės(F8). Kaminai molio plytų, netinkuoti. Lietaus vanduo nevedamas į kiemus(F7, F8). Kiemo danga – lauko rieduliai(F7).
