KULTŪROS PAVELDO OBJEKTO BŪKLĖS PATIKRINIMO AKTAS

2010-04 Nr. _____
(data)

1. Pavadinimas namas
2. Kultūros vertybių registro unikalus kodas 27437
3. Adresas Pilies g. 18, Vilnius
4. Valdytojas _____
(vardas, pavardė, gyv. vieta, tel. numeris/juridinio asmens pavadinimas, teisinė forma, buveinė, kodas, tel. numeris)
5. Paskelbtas ar nepaskelbtas saugomu kultūros paveldo objektu valstybės saugomas
6. Ankstesnio būklės patikrinimo data ir akto numeris _____

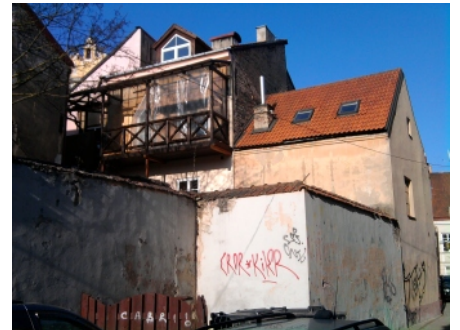
F23

8. Kultūros paveldo objekto būklės apibūdinimas: Pagrindinis Pilies g. gatvės fasadas(F1-4) tinkuotas. Ia. vitrininiai langai ir durys. Ila. langai pakeisti, mediniai. IIIa. langai pakeisti, mediniai. Pietinės namo dalies fasade yra įvažiavimas su mediniais vartais(F5). Antrame ir trečiame aukštuose yra balkonai. Ketvirtame (mansardiniame) aukšte yra nedidelė terasa. Šv. Mykolo gatvės fasade(F6) Ia. langas su langinėmis(F7), nekeistas, vienos senos durys(F8), mažą kiemelį atitverianti tvora su metaliniais vartais(F9, F10). Ila. langai pakeisti, mediniai. Ant stogo įrengti penki nauji tūriniai stoglangiai(F11, F22). Stogo danga – keraminės čerpės. Iš šv. Mykolo g., pro metalinius vartus(F12, F13), patenkama į mažą kiemelį, grįstą dalinai lauko rieduliais(F14-16). Kiemelyje yra naujos galerijos ir laiptai į butus. Dalis galerijos yra medinė, dalis g/b, paremta ant mūrinės kolonos ir mūrinio priestatėlio. Laiptų konstrukcija metalinė su medinėm pakopom(F17-21). Mažesnio korpuso (šv. Mykolo g.) Ia. yra dvejų durų angos iš kiemelio(F14). Šiame korpuse langai pakeisti, mediniai. Stogo danga keraminės čerpės. Stoge įrengti du plokštuminiai stoglangiai. Lietvamzdžiais vanduo bėga į gatvę. Lietvamzdis Pilies ir šv. Mykolo g. kampe sulaužytas, nėra apatinės dalies(F23).
