Vilniaus senamiesčio atnaujinimo agentūra

KULTŪROS PAVELDO OBJEKTO BŪKLĖS PATIKRINIMO AKTAS

1. Pavadinimas namas
2. Kultūros vertybių registro unikalus kodas 675
3. Adresas Pilies g. 38, Vilnius
4. Valdytojas _____
(vardas, pavardė, gyv. vieta, tel. numeris/juridinio asmens pavadinimas, teisinė forma, buveinė, kodas, tel. numeris)
5. Paskelbtas ar nepaskelbtas saugomu kultūros paveldo objektu valstybės saugomas
6. Ankstesnio būklės patikrinimo data ir akto numeris _____

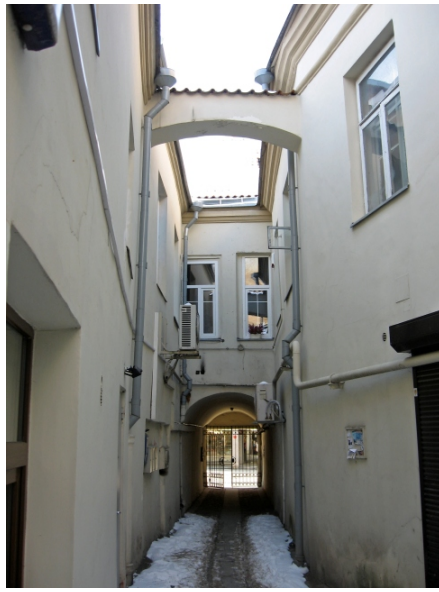
F1

8. Kultūros paveldo objekto būklės apibūdinimas: Pastatas yra ilgas, siauras, susidedantis iš kelių korpusų. Pagrindinis Pilies g. gatvės dviejų aukštų korpuso fasadas(F1) tinkuotas, II aukštas su dekoru elementais. Ia. langai, abipus pravažiavimo, vitrininiai, ištisinio stiklo su mediniais apvadais. I aukšte veikia suvenyrų parduotuvės. Antrame aukšte langai nekeisti(F6). Pravažiavimo į kiemą perdanga – cilindrinis skliautas(F5), danga – lauko rieduliai su betoninių plytelių juosta viduryje(F11). Pravažiavime yra metaliniai ažūriniai vartai(F4). Šio korpuso kiemo fasade yra du lanagi virš pravažiavimo. Jie pakeisti., imituojantys esamų langų dalinimą(F2, F3). Šiauriniame ir pietiniame kiemo korpusuose langai pakeisti, mediniai(F7, F8). Viduryje šių korpusų yra antrus aukštus jungianti čerpėmis dengta segmentinė arka(F3). Šio vakarinio kiemo danga – lauko rieduliai su betoninių plytelių juosta viduryje(F13). Pro kiemo rytinėje dalyje esančią pravažiavimo angą(F21) patenkama į kitą, rytinį kiemą, kurio danga – lauko rieduliai ir betoninės trinkelės(F19). Šio pravažiavimo perdanga – cilindrinis skliautas(F12), danga – lauko rieduliai(F14). Šio kiemo šiaurinėje ir rytinėje dalyje stovintis dviejų aukštų su mansarda korpusas tinkuotas(F16, F17). Beveik visi šių korpusų langai (išskyrus 2 langus šiaurinio korpuso Ia.(F22). Rytinio korpuso pietinis fasadas netinkuotas(F18). Ant šių korpusų stogu įrengti tūriniai stoglangiai(F17, F22). Šio korpuso stogo danga – skardinė čerpių imitacija(F23). Rytinį kiemą nuo gretimo kiemo skiria mūrinė tvora su metaliniais vartais(F16). Visų pastatų(išskyrus rytinį korpusą, esantį rytiniame kieme) stogo danga – keraminės čerpės, lietvamzdžiai suvesti lietaus vandens surinkimo kanalizacija.
