KULTŪROS PAVELDO OBJEKTO BŪKLĖS PATIKRINIMO AKTAS

1. Pavadinimas statinių kompleksas
2. Kultūros vertybių registro unikalus kodas 651 (namas 26646, tvora su vartais 26647)
3. Adresas Pilies g. 9 / Skapo g. 12, Vilnius
4. Valdytojas _____
(vardas, pavardė, gyv. vieta, tel. numeris/juridinio asmens pavadinimas, teisinė forma, buveinė, kodas, tel. numeris)
5. Paskelbtas ar nepaskelbtas saugomu kultūros paveldo objektu valstybės saugomas
6. Ankstesnio būklės patikrinimo data ir akto numeris _____

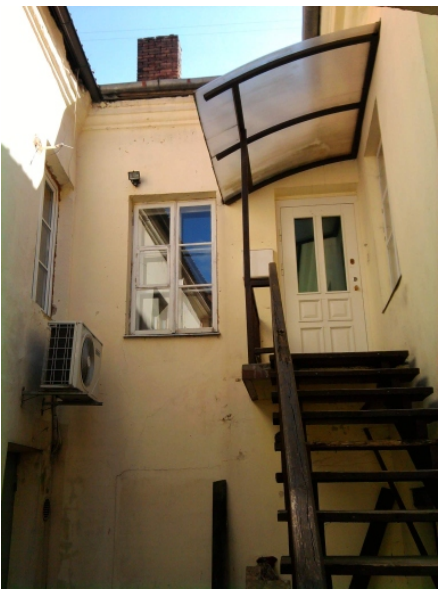
F3

8. Kultūros paveldo objekto būklės apibūdinimas Gatvės korpuso fasadas(F1-3): Ia. langai nauji vitrininiai, pakopos prie durų naujos akmeninės; IIa. langai nekeisti mediniai, tradicinio skaidymo. Stogas dengtas molio čerpėmis. Lietaus vandens nuvedimo stovai sukanalizuoti, tvarkingi. Kiemo fasade yra metaliniai laiptai į antrą aukštą(F4). Stogo danga keraminės čerpės, dalis stogo dangos yra skarda, įrengti plokštuminiai stoglangiai, kaminas netinkuotas, galvutė neapskardinta(F5). Šiaurinis kiemo korpusas(F6-9) atremontuotas. Ugniasienė į Pilies g. 7 kiemą netinkuota(F10). Langai nauji mediniai, stogo danga keraminės čerpės, stoge įrengti plokštuminiai stoglangiai(F11-12) ir vienas tūrinis stoglangis(F23). Kaminai netinkuoti, tvarkingi, galvutės apskardintos. Lietaus vandens nuvedimo stovai sukanalizuoti. Beveik per visą korpuso ilgį padaryta prieduobė(F13). Tvora iš kiemo pusės netinkuota(F14). Vartai tinkuoti, medinės vartų varčios naujos(F15). Kiemo danga lauko akmenys ir plytelės(F16-17). Kieme auga vienas medis, įrengta vieta žemaūgiams dekoratyviniams augalams(F18). Fasadas ir tvora Skapo gatvėje tinkuoti(išpaišyti grafiti)(F19-22).
