Vilniaus senamiesčio atnaujinimo agentūra

**KULTŪROS PAVELDO OBJEKTO BŪKLĖS PATIKRINIMO AKTAS**

2013 – 07 Nr. \_\_\_\_\_

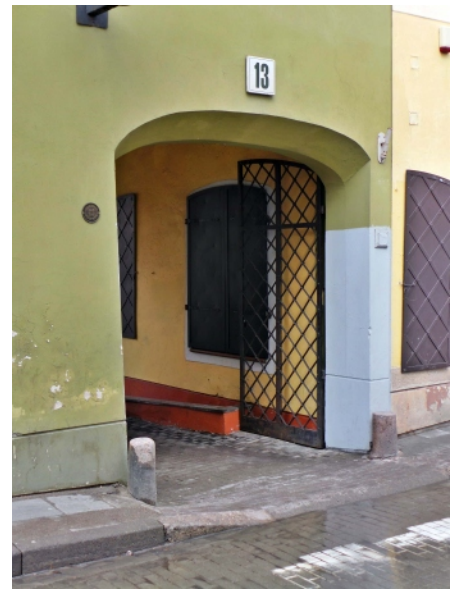
F5

**8. Kultūros paveldo objekto būklės apibūdinimas** Pastatas yra dviejų aukštų, sąlyginai susidedantis iš dviejų statinių(F2-3). Pagrindiniu (pietryčių) fasadu orientuotas į Rūdninkų gatvę(F1). Fasade langai pakeisti restauracijos metu, mediniai. Fasado dažai daugelyje vietų apsilupe(F4-5). Fasado centre yra įvažiavimo į kiemą anga su metalinėmis varčiomis(f6). Abipus pravažiavimo stovi apsauginiai vartų akmenys(F7). Pravažiavimo danga – betoninės trinkelės, perdenginys plokščias, betoninis. Pravažiavimo sienų tinkas nutrupėjęs, dažai apsilupe(F11). Kiemo šiaurė vakarų fasadas tinkuotas(F12) su medine galerija antrame aukšte(F12-15). Kiemo pietvakarių fasadas tinkuotas, langai mažose atentiškose angose nekeisti(F16-18). Prie šio fasado yra prieduobė su su įėjimo durimis į rūsi(F19-20). Kiemo gale esančio korpuso fasadai tinkuoti, langai nekeisti.(F21). Korpuso šiaurės vakarų fasade langai yra tikantarme ir trečiame aukštuose(F22). Cokolis paveiktas drėgmės(F22-23). Lietaus vanduo nuo stogų nuvestas ant gatvės ir kiemo dangų(F25). Pastato stogo danga keraminių čerpių, stoge yrengti plokštuminiai stoglangiai(F26-27). Kiemo danga betoninės trinkelės(F28).
