KULTŪROS PAVELDO OBJEKTO BŪKLĖS PATIKRINIMO AKTAS

2013 – 09 Nr. _____

1. Pavadinimas Igno Oginskio rūmų pastatų komplekso Rūdninkų g. pastatas
2. Kultūros vertybių registro unikalus kodas 26200
3. Adresas Rūdninkų g. 8
4. Valdytojas _____
(vardas, pavardė, gyv. vieta, tel. numeris/juridinio asmens pavadinimas, teisinė forma, buveinė, kodas, tel. numeris)
5. Paskelbtas ar nepaskelbtas saugomu kultūros paveldo objektu valstybės saugomas
6. Ankstesnio būklės patikrinimo data ir akto numeris _____

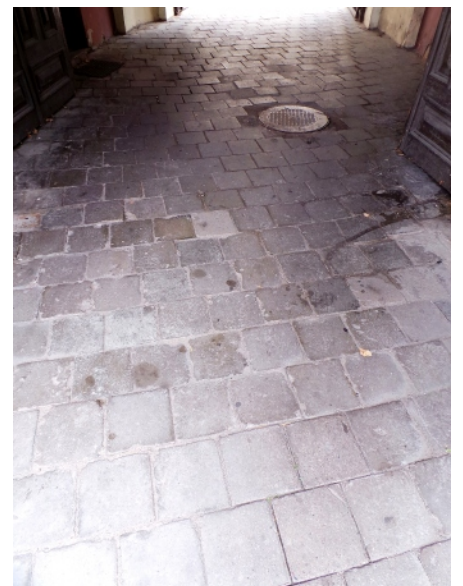
F8

8. Kultūros paveldo objekto būklės apibūdinimas Pastatas yra dviejų aukštų trijų aukštų, pagrindiniu (šiaurės vakarų) fasadu orientuotas į Rūdninkų gatvę(F01). Fasade daugelis langų pakeisti. Fasado cokolis vietomis yra aprūpėjęs(F02-04). Fasado centre yra įvažiavimas į kiemą(F05) su medinėmis varčiomis(F06-08). Pravažiavimo danga – betoninės plytelės(F09), perdanga – cilindrinis kryžminis skliautas(F10). Pravažiavimo sienų dažai apsilupę(F11). Kiemo pusėje pravažiavime įrengtos metalinės varčios(F12). Kiemo fasade daugelis langų pakeisti(F13-14). Pirmame aukšte yra kolonados(F15-16). Kai kurių kolonų apačios aprūpėjusios(F17). Ant stogo įrengtas tūrinis stoglangis(F18). Stogo danga – keraminės čerpės. Šiauriniame kiemo fligelyje pirmame aukšte dideli langai su geležinėmis grotomis. Antrame aukšte langai pakeisti, ant stogo įrengti tūriniai stoglangiai(F19). Pietinio kiemo fligelio langai nekeisti, antrame aukšte per pusę uždengti(F20). Pietinėje fasado dalyje yra mediniai vartai(F21). Lietaus vanduo nuo stogų nuvestas ant kiemo dangos(F22). Kiemo danga betoninės plytelės, pietinėje kiemo dalyje įrengta veja(F21, F23).
