Vilniaus senamiesčio atnaujinimo agentūra

KULTŪROS PAVELDO OBJEKTO BŪKLĖS PATIKRINIMO AKTAS

2013 – 08 Nr. _____

1. Pavadinimas „Marija“ vila
2. Kultūros vertybių registro unikalus kodas 27038
3. Adresas Teatro g. 3
4. Valdytojas _____
(vardas, pavardė, gyv. vieta, tel. numeris/juridinio asmens pavadinimas, teisinė forma, buveinė, kodas, tel. numeris)
5. Paskelbtas ar nepaskelbtas saugomu kultūros paveldo objektu valstybės saugomas
6. Ankstesnio būklės patikrinimo data ir akto numeris _____

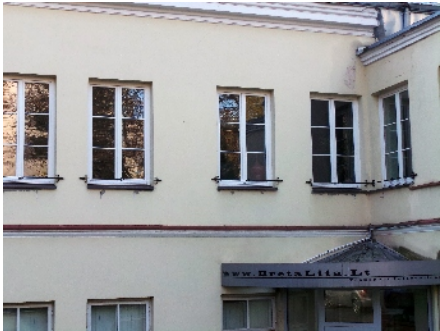
F3

8. Kultūros paveldo objekto būklės apibūdinimas Pastatas yra dviejų aukštų, pagrindiniu (vakariniu) fasadu orientuotas į Teatro g. (F1-2). Fasade daugelis langų pakeisti, įrengtas stiklinis tamburas(F3). Pirmame aukšte langai nekeisti. Ant stogo įrengti tūriniai stoglangiai(F5). Kiti fasadai sutvarkyti(F6-14). Lietaus vanduo nuo stogo nuvestas ant kiemo dangos(F15-16). Kiemas grįstas betoninėmis trinkelėmis, įrengti žali plotai dekoratyviniams augalams(F17-18).
