KULTŪROS PAVELDO OBJEKTO BŪKLĖS PATIKRINIMO AKTAS

2015 – 04 Nr. _____
(data)

1. Pavadinimas Geležinkelio valdybos pastatų komplekso terasa
2. Kultūros vertybių registro unikalus kodas 28011
3. Adresas Mindaugo g. 12
4. Valdytojas _____
(vardas, pavardė, gyv. vieta, tel. numeris/juridinio asmens pavadinimas, teisinė forma, buveinė, kodas, tel. numeris)
5. Paskelbtas ar nepaskelbtas saugomu kultūros paveldo objektu valstybės saugomas
6. Ankstesnio būklės patikrinimo data ir akto numeris _____

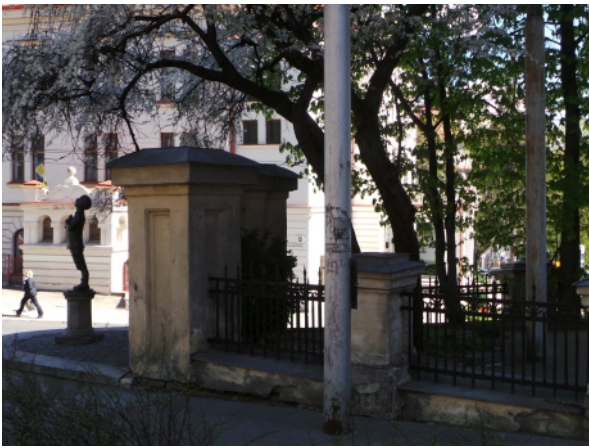
F4

8. Kultūros paveldo objekto būklės apibūdinimas Terasa yra J.Basanavičiaus ir Mindaugo gatvių kampe. Į terasą patenkama iš Mindaugo gatvės. Terasos danga betoninės plytelės(F04). Terasa aptverta ažuřine tvorele tarp mūrinių stulpelių. Po terasa įrengtos komercinės paskirties patalpos(F03). Terasos tinkas aptrupėjęs, dažai išblukę(F01,03,08). Tinkas ant mūrinių stulpelių nutrupėjęs(F06-07). Stulpelių galvutės apskardintos.
