KULTŪROS PAVELDO OBJEKTO BŪKLĖS PATIKRINIMO AKTAS

2016 – 03 Nr. _____

1. Pavadinimas Nuomojamasis namas
2. Kultūros vertybių registro unikalus kodas 12682
3. Adresas V. Šopeno g. 8
4. Valdytojas _____
(vardas, pavardė, gyv. vieta, tel. n. numeris/juridinio asmens pavadinimas, teisinė forma, buveinė, kodas, tel. numeris)
5. Paskelbtas ar nepaskelbtas saugomu kultūros paveldo objektu valstybės saugomas
6. Ankstesnio būklės patikrinimo data ir akto numeris _____

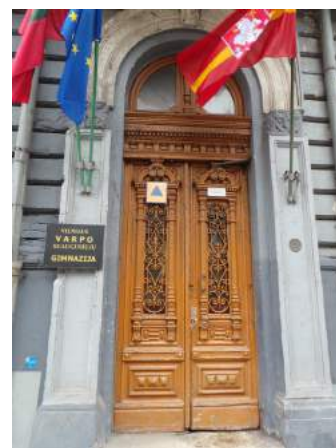
F3

8. Kultūros paveldo objekto būklės apibūdinimas Pastatas yra trijų aukštų su cokoliniu aukštu. Gatvės fasadu pirmas aukštas yra rustuotas, tik cokolinis aukštas tinkuotas. Dalis pirmo aukšto fasado ir cokolis nudažyti(F01-03). Likę aukštai geltonų plytų mūras. Fasaduose visi langai pakeisti. Gatvės fasade išlikusios senos durys(F04). Centrinėje fasado dalyje antrame aukšte yra balkonas su baliasinomis(F05). Balkono pagrindas paveiktas drėgmės(F06). Lietaus vanduo nuo stogo nuvestas į lietaus kanalizaciją(F07). Kiemofasadai lygūs, tinkuoti(F08-11). Stogas dengtas sabocementiniais lakštais ir skardos lakštais. Kaminai netinkuoti, geltonų plytų. Kiamo danga – betoninės trinkelės(F12).
