3. BALKONAI

Balkonus plačiai pradėta įrenginėti klasicizmo ir istorizmo laikotarpiais (nuo XIX a. pradžios).

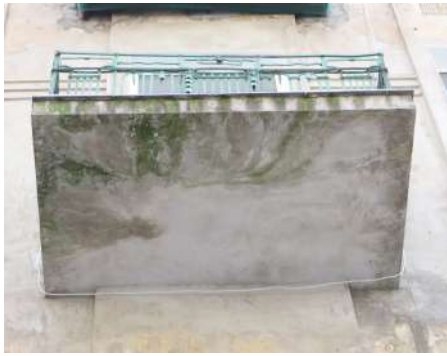
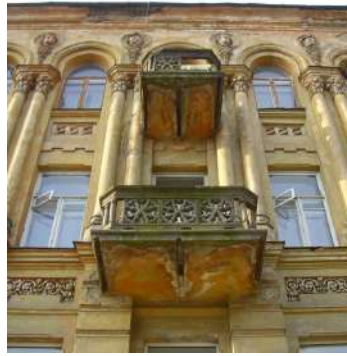
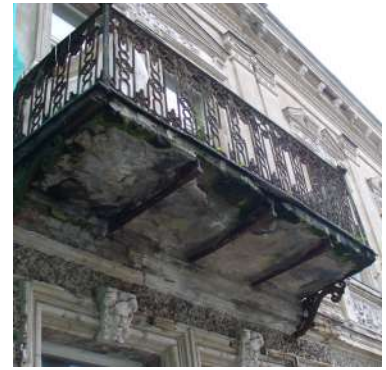
- Dangos pratekėjimai pastebimi apatinėje balkono pusėje (dėmės, „kalkių varvekliai“ ir kt.). Sudrėkęs pobalkoninis fasado tinkas;
- Daugybiniai įtrūkimai cementiniame balkono užtepe. Ypač pastebimi įtrūkimų tinklai po lietaus;
- Netinkamas kritulių nuvedimas nuo balkonų. Pastebimas stovintis vanduo dangoje, nesuformuoti nuolydžiai, apibyrėję betono plokščių kraštai, įrengti arba neįrengti perimetriniai apskardinimai, užsikimšusios vandens nuvedimo angos;
- Apnuogintos ir surūdijusios metalinės gembinės sijos: iš apačios dėl mažo apsauginio betono storio, iš šonų ir priekio – dėl netinkamai įrengto apsauginio sluoksnio, metalo rūdijimo ir betono atstūmimo;

Pastaba: Metalu sijų sienutės gali būti prarūdijusios kiaurai. Tai yra balkono avarijos grėsmės požymis. Tokiu atveju būtina imtis neatidėliotinių darbų: išramstyti balkoną, aptverti pavojingą zoną arba balkoną nupjauti, parengti projektą ir atlikti suplanuotus darbus.

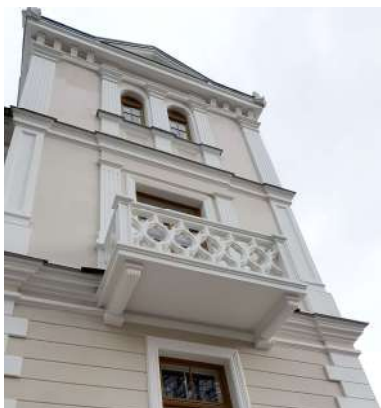
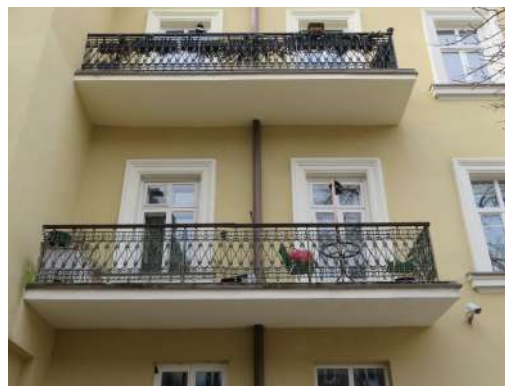
- Eroduotas plokštės betonas;
- Įtrūkimai ties metalinėmis sijomis dėl parūdijusių sijų;
- Įtrūkimai skersai metalinių sijų dėl netinkamo plokščių armavimo arba jo nebuvimo;
- Cemento ir kalkių išplovimas iš betono. Pastebimi varvekliai apatinėje plokštės dalyje;
- Supuvęs medinis paklotas;
- Koroduoti metalinių aptvėrimų jungimai ties plokštėmis. Pastebimi rūdžių išsiskyrimai ir skerspjūvio sumažėjimas ties atramomis, padidintas aptvėrimo liaunumas;
- Baliustrų įtrūkimai ties surūdijusiais armavimo strypais, atskirų baliustrų netektys;
- Supuvęs medinis aptvaras ypač apatinėje dalyje.
