KULTŪROS PAVELDO OBJEKTO BŪKLĖS PATIKRINIMO AKTAS

1. Pavadinimas Viešbučio pastatų komplekso pastatas (vakarų pastatas)
2. Kultūros vertybių registro unikalus kodas 28029
3. Adresas Aušros Vartų g. 29
4. Valdytojas _____
(vardas, pavardė, gyv. vieta, tel. numeris/juridinio asmens pavadinimas, teisinė forma, buveinė, kodas, tel. numeris)
5. Paskelbtas ar nepaskelbtas saugomu kultūros paveldo objektu valstybės saugomas
6. Ankstesnio būklės patikrinimo data ir akto numeris _____

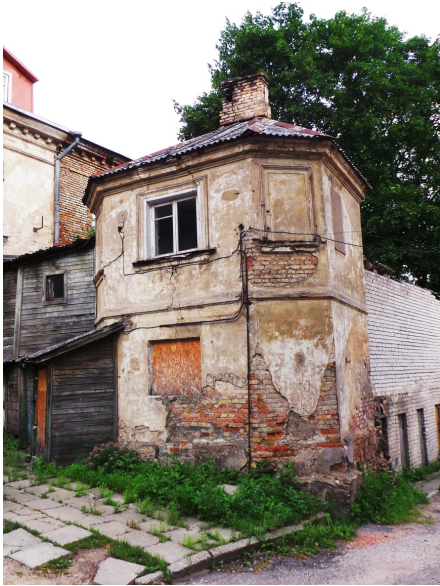
F1

8. Kultūros paveldo objekto būklės apibūdinimas Pastatas yra dviejų aukštų. Fasado tinkas ir plytos aptrupėję. Yra tik vienas langas antrame aukšte, pirmame užmūrytas. Stogo danga – šiferis. Kaminas apiręs(F1-3).
