KULTŪROS PAVELDO OBJEKTO BŪKLĖS PATIKRINIMO AKTAS

1. Pavadinimas Pastatų komplekso trečias pastatas
2. Kultūros vertybių registro unikalus kodas 28276
3. Adresas Jogailos g. 10
4. Valdytojas _____
(vardas, pavardė, gyv. vieta, tel. numeris/juridinio asmens pavadinimas, teisinė forma, buveinė, kodas, tel. numeris)
5. Paskelbtas ar nepaskelbtas saugomu kultūros paveldo objektu valstybės saugomas
6. Ankstesnio būklės patikrinimo data ir akto numeris _____

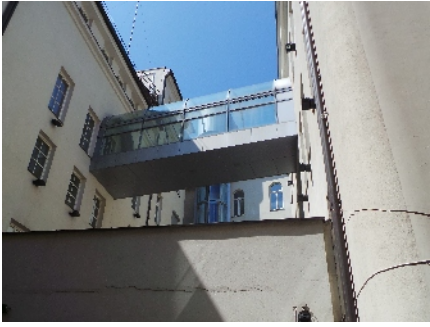
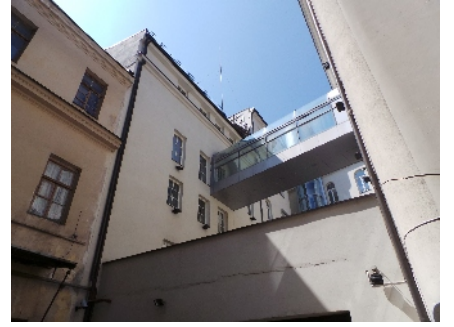
8. Kultūros paveldo objekto būklės apibūdinimas Pastatas yra keturių aukštų, stovi kieme. Fasadai sutvarkyti, langai pakeisti. Ketvirto aukšto lygyje yra stiklinė galerija, jungianti su kitu pastatų komplekso (antruoju) pastatu(F01-02).
